# Tilstandsrapport

Enebolig

Skytterbråtveien 15, 1738 BORGENHAUGEN

Befaringsdato: 04.04.2025

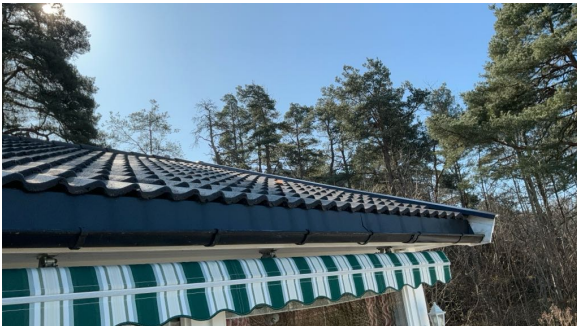
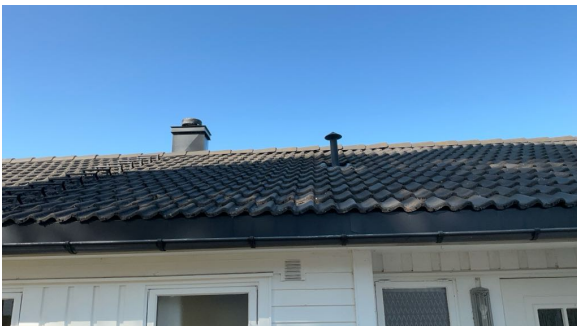
- Tidspunkt for utskiftning av undertak nærmer seg.
- Tidspunkt for utskiftning av takteking nærmer seg.

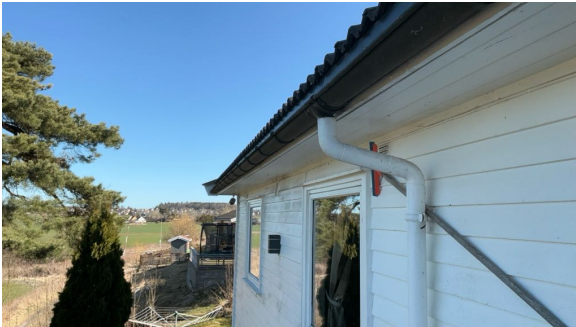
### Nedløp og beslag

Takrenner, nedløpsrør og beslag av plastbelagt stål.

Noen skjevheter og avskalling.  
Tegn til punktvis lekkasjer.  
Manglende fall på beslag.

Vedlikehold og utbedringer.

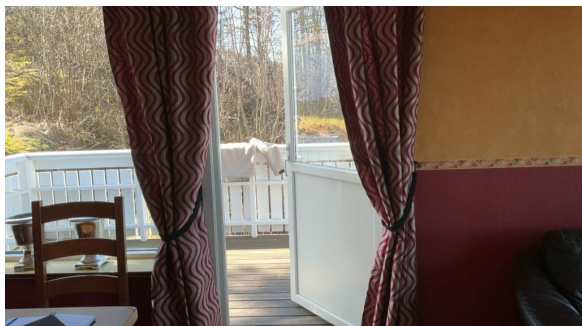
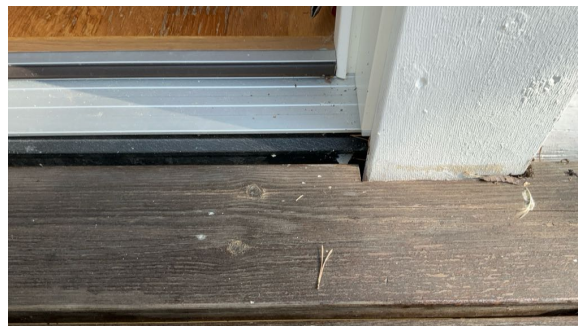
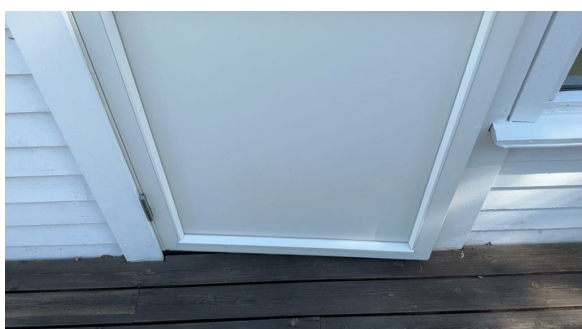
## Ytterdør i kjeller

Bygningen har malt ytterdør.

- Det er avvik:

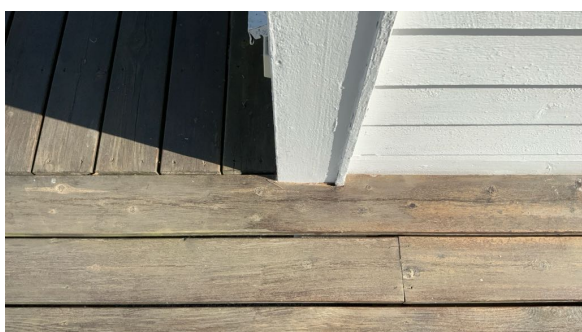
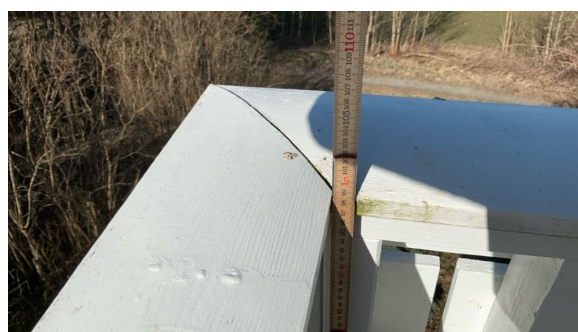
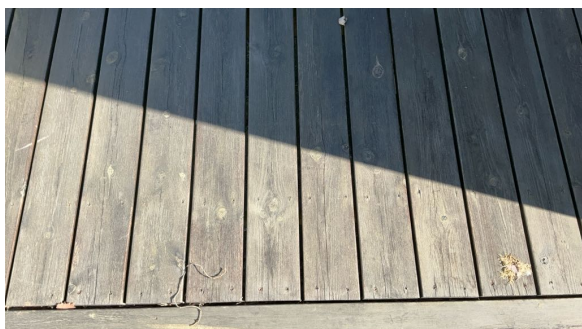
## TE2 Utvendige trapper

Trapper i tre, betong og naturstein konstruksjon.

- Det er avvik:

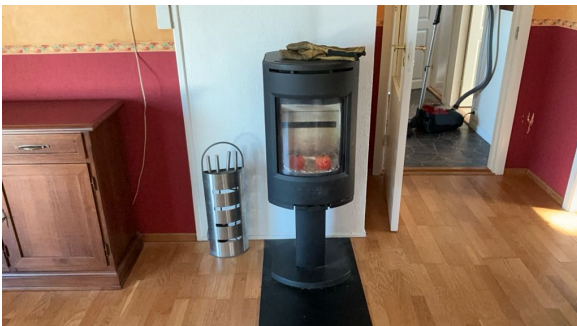
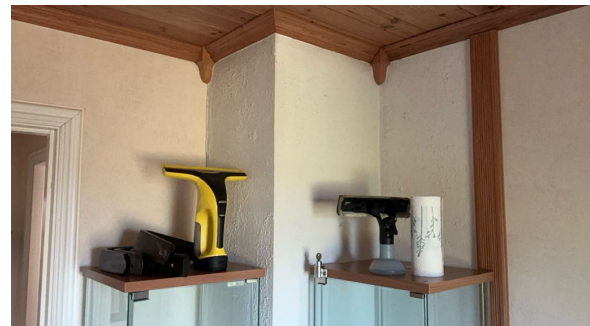
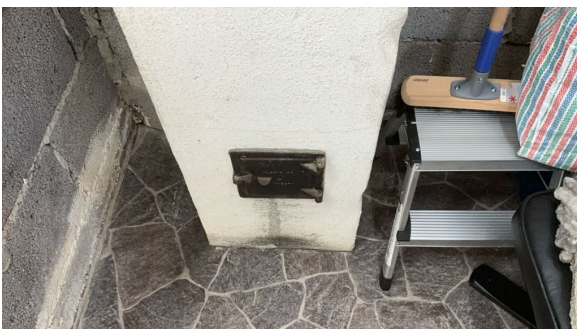
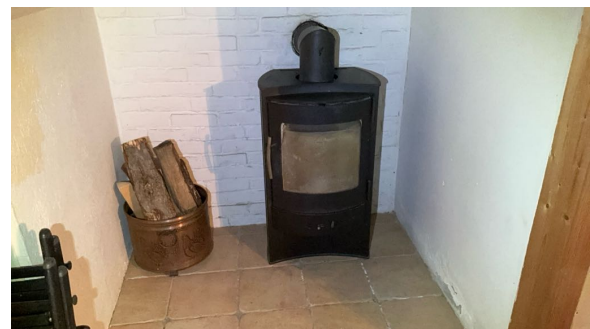
## TG 3 Rom Under Terreng

Punktet må sees i sammenheng med 'Drenering'

- Det er påvist indikasjoner på noe fuktgjennomtrenging i kjellergulv.
- Det er påvist indikasjoner på noe fuktgjennomtrenging inn i kjellermur.
- Det er påvist synlige fukt/råteskader i treverk i underetg./kjeller, hulltaking er derfor ikke nødvendig

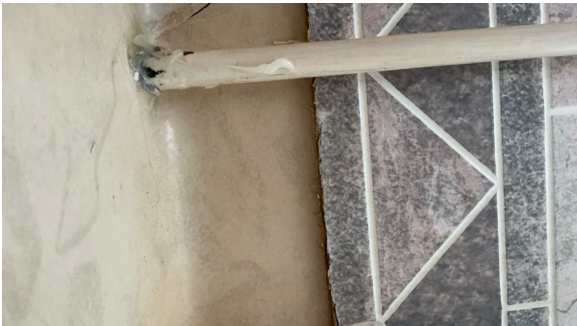
## FØRSTE ETASJE > BAD

### TG 0 Tilliggende konstruksjoner våtrom

Målingene gir kun en indikasjon, og må ikke oppfattes som en garanti. Basert på våtrommets slitasjegrad og registrerte avvik er det viktig å belyse at konstruksjonen har fuktrisiko.

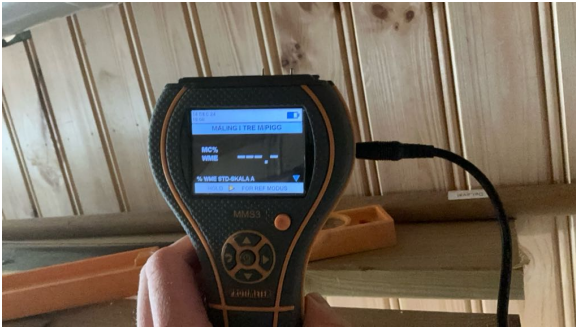
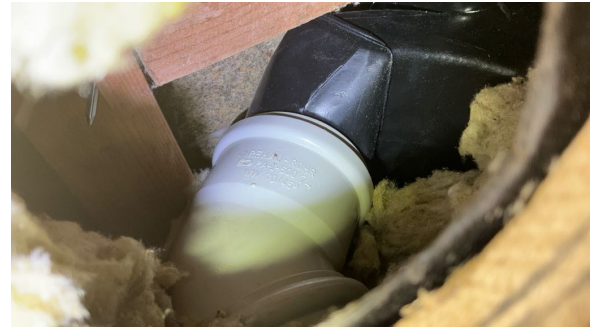
## KJELLER > VASKEROM

### TG 3 Generell

**Kostnadsestimat: 100 000 - 300 000**

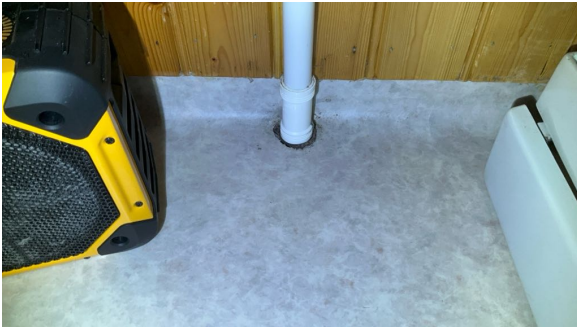
## KJELLER > BAD

### TG 3 Tilliggende konstruksjoner våtrom

- Det må påregnes lokal utbedring/utskiftning.

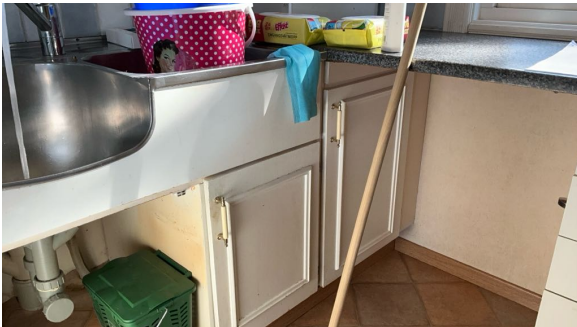
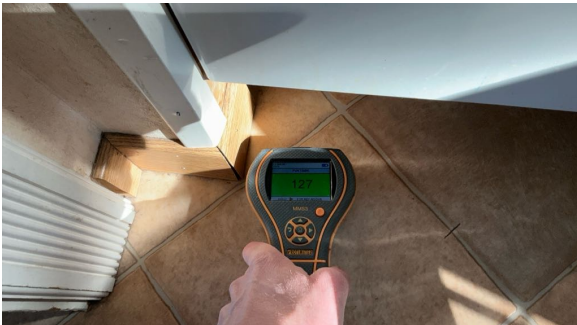
### FØRSTE ETASJE > KJØKKEN

#### 📍 TG 2 Avtrekk

- Det bør etableres tilfredsstillende tilluft til kjøkken, f.eks. luftespalte ved dør e.l.

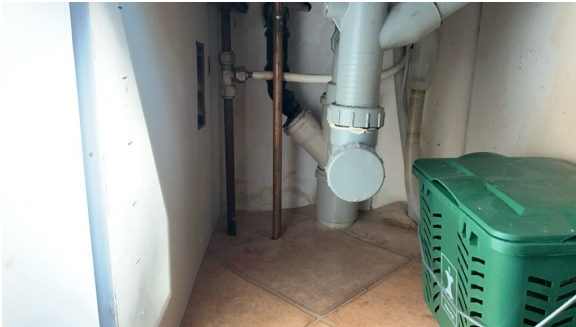
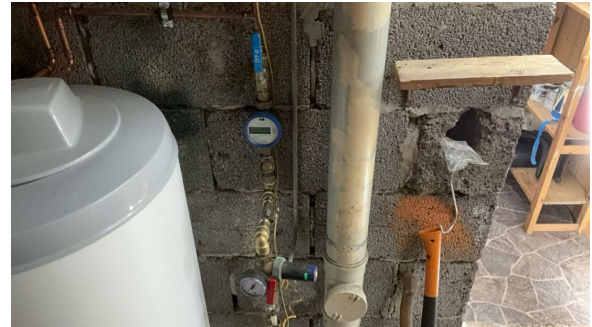
### TG 2 Avløpsrør

Det er avløpsrør av plast.

- Det er ikke behov for utbedringstiltak siden anlegget fungerer i dag, men ut ifra alder kan skader plutselig oppstå på eldre anlegg.
- I forbindelse med oppgradering av våtrom vil det være naturlig med utskiftning av rør.

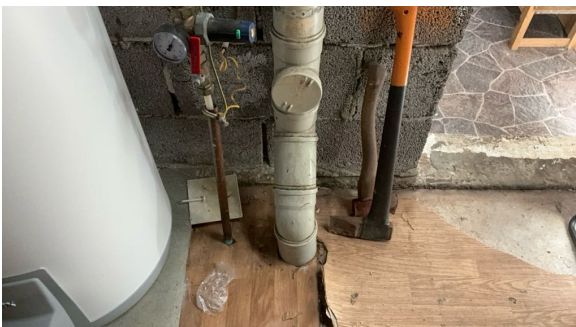
### TG 2 Ventilasjon

Boligen har naturlig ventilasjon.

- Det er påvist begrenset ventilering/luftgjennomstrømning.

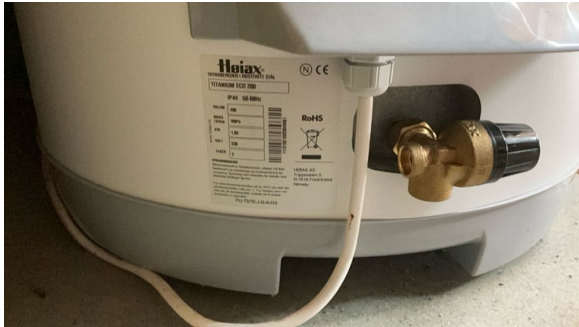
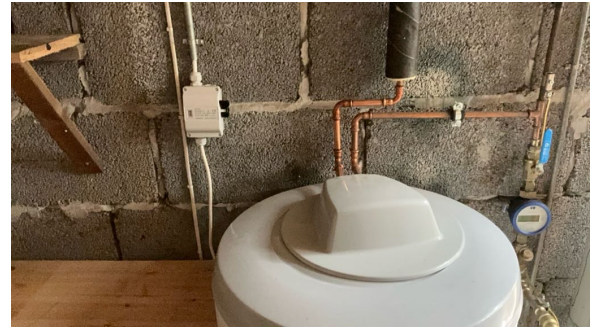
## Oppvarming

Vedovner.  
Varmepumpe.  
Panelovn.

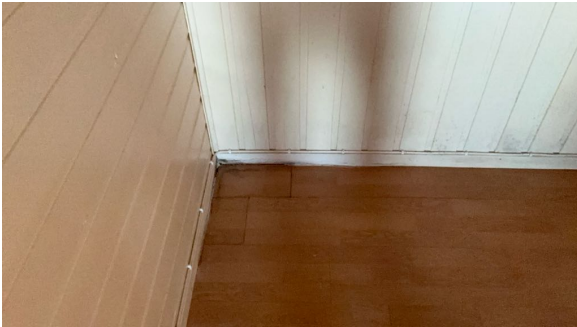
## TG 2 Grunnmur og fundamenter

Bygningen har betonggrunnmur.
