# Tilstandsrapport

📍 Edvard Strands vei 71, 1734 HAFSLUNDSØY

# gnr. 2095, bnr. 4, fnr. 7

Befaringsdato: 11.05.2023

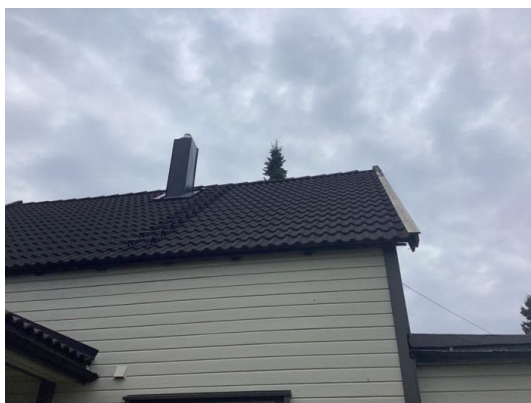
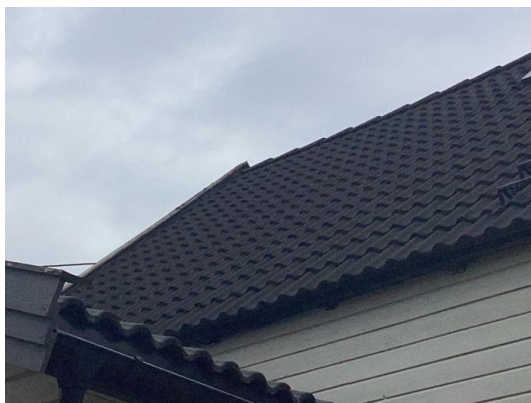
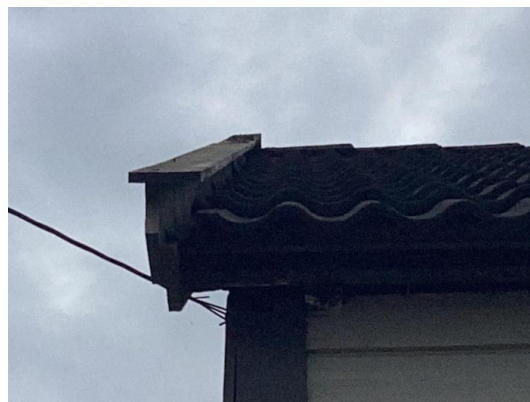
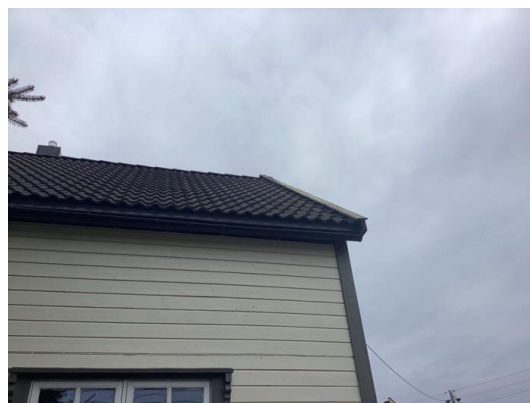
! TG 3

Taktekkingen er av betongtakstein. Taket er besiktiget fra bakkenivå.

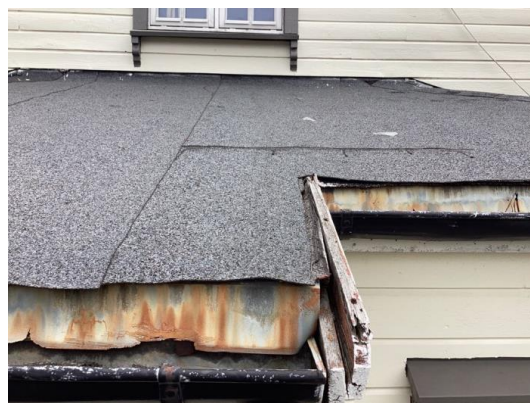
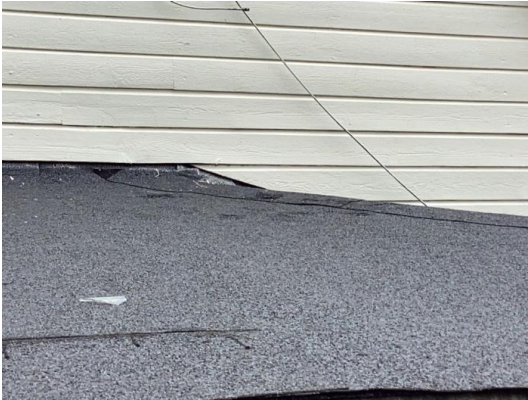
! TG 3

Taktekkingen er av pappshingel. Taket er besiktiget fra takfot i stige.

- Det er påvist råteskader.
- Det er påvist skader eller avvik på selve taktekkingen.
- Utvendige beslag har uttetheter.

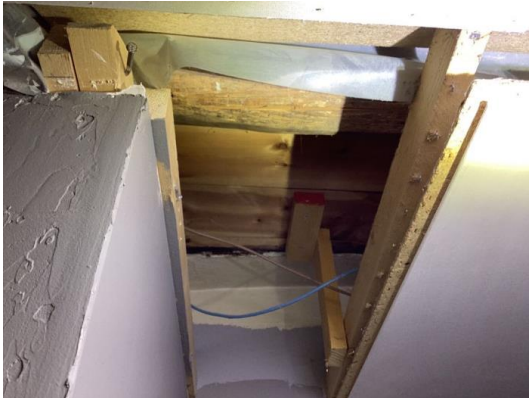
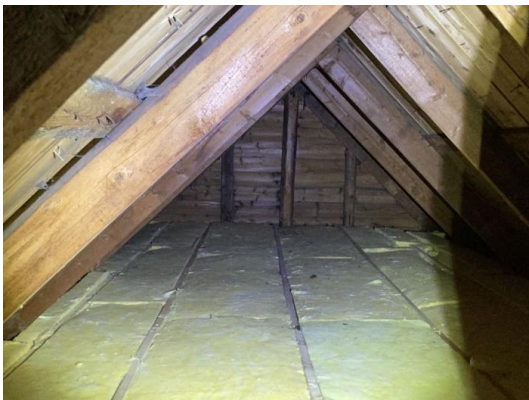
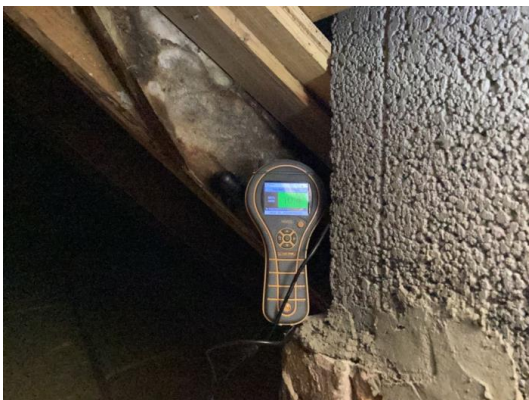
- Det er begrenset/dårlig ventilering av takkonstruksjonen.
- Det er fra loft/kryploft påvist indikasjoner på at det er punktering av dampspærre, som medfører svekket effekt av dampspærrefunksjonen.
- Det er påvist fuktskjolder/skader i takkonstruksjonen.

Det ga ikke indikasjon på fukt på befæringsdato.  
Stedvis misfarging av undertak.

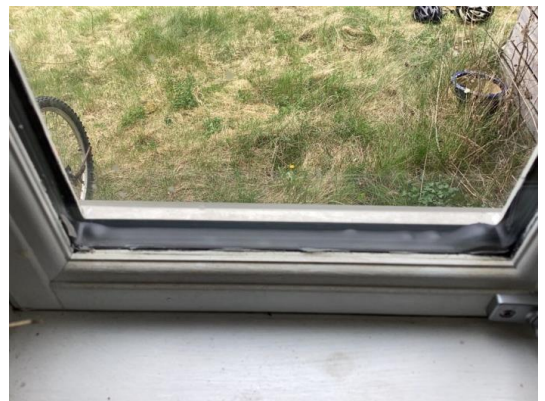
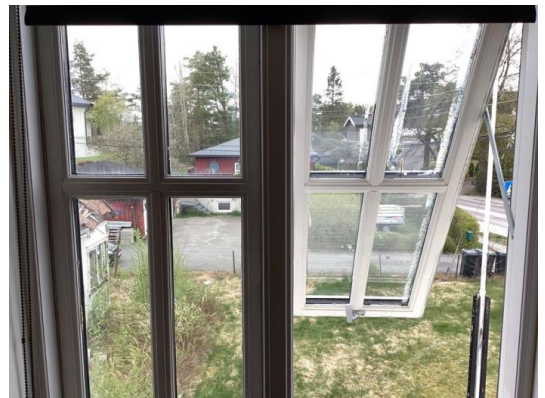
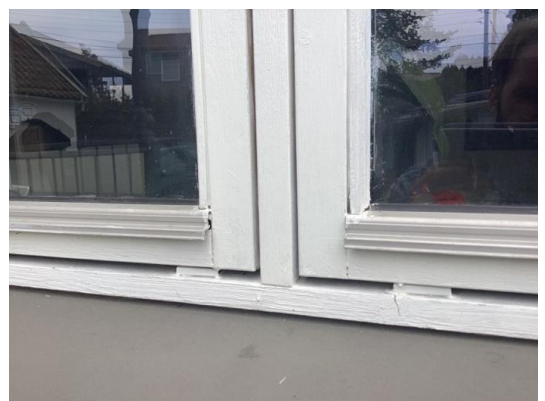
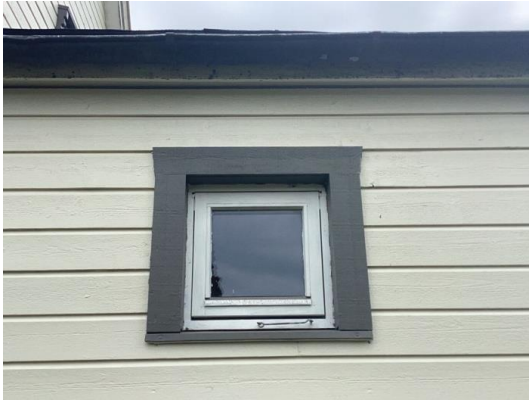
! TG 2

Bygningen har malte trevinduer med 2-lags glass.

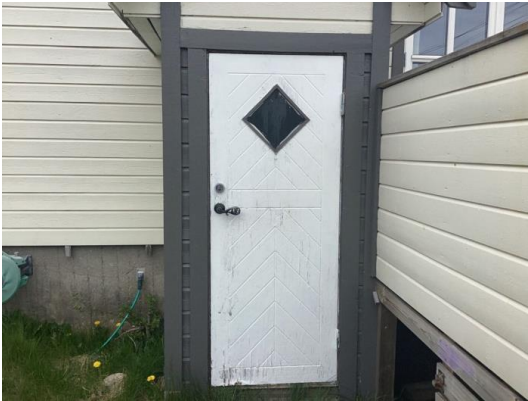
TG 2

Bygningen har enkel kjellerdør i tre.

- Karmene i dører er værslitte utvendig og det er sprekker i trevirket.
- Det er påvist avvik rundt innsetningsdetaljer.

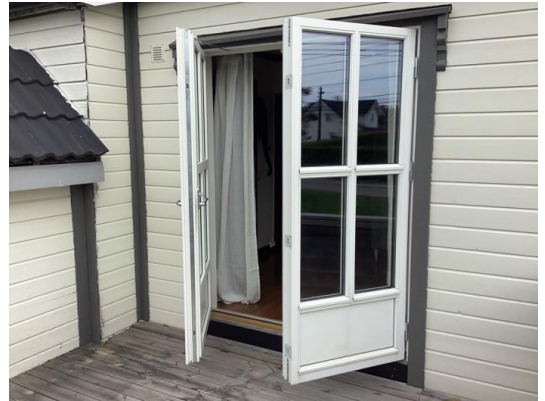
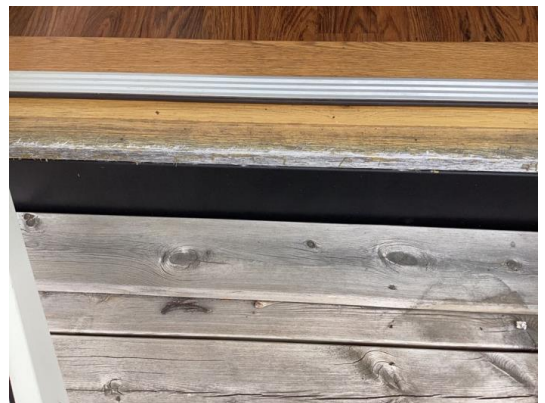
TG 2

Bygningen har malt dobbel balkongdør i tre med 3-lags glass.

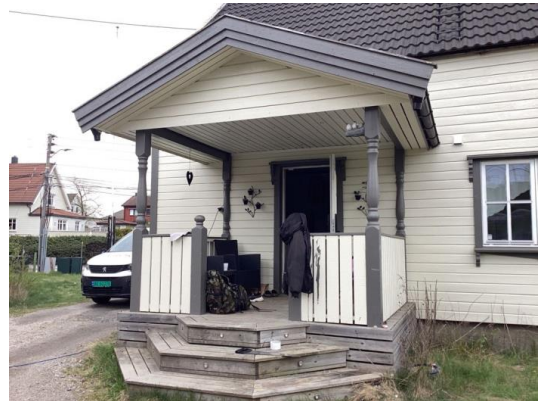
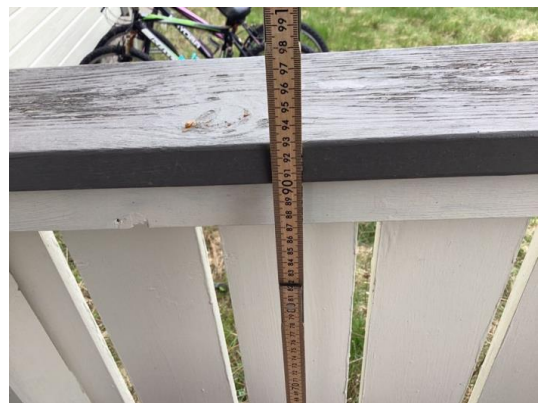
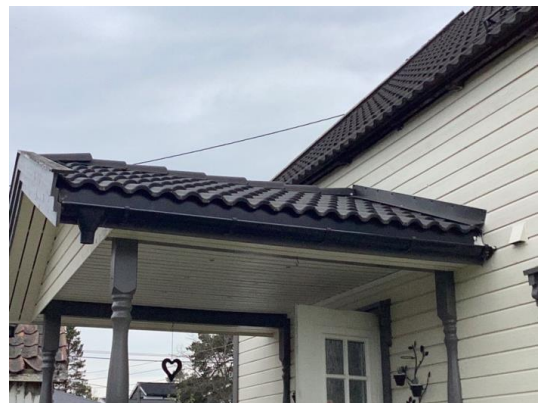
TG 2

Trapp i trekonstruksjon med overbygg i trekonstruksjon og betongtakstein.

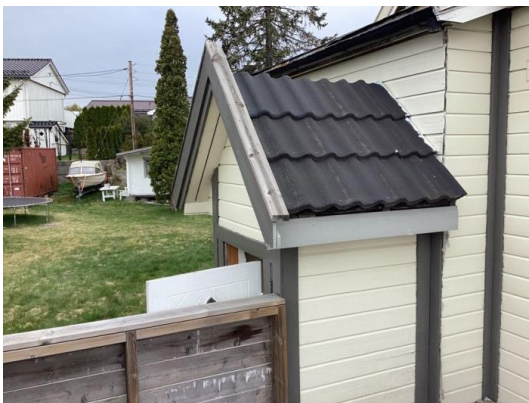
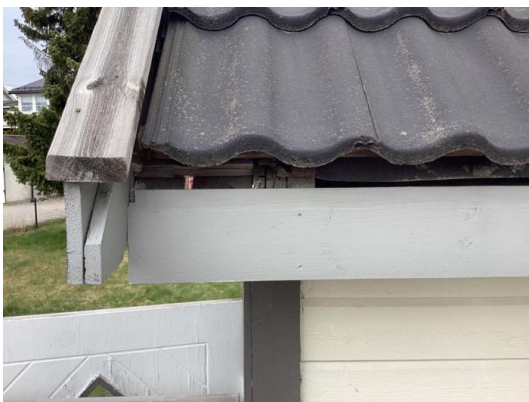
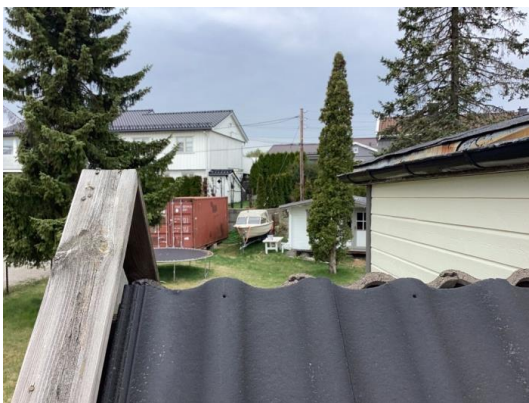
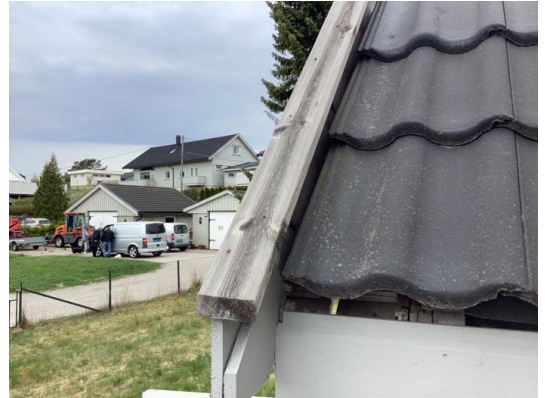
! TG 3

Yttervegger i trekonstruksjon med liggende kledning.  
Salttak med betongtakstein.

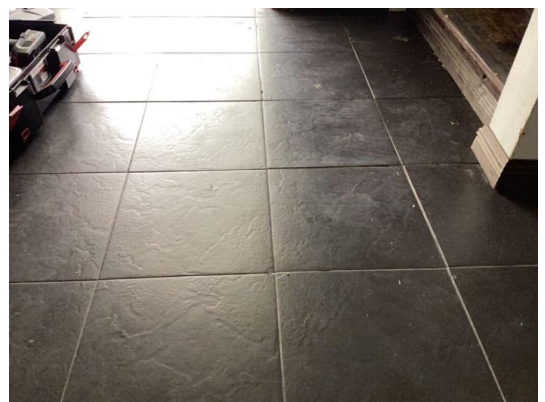
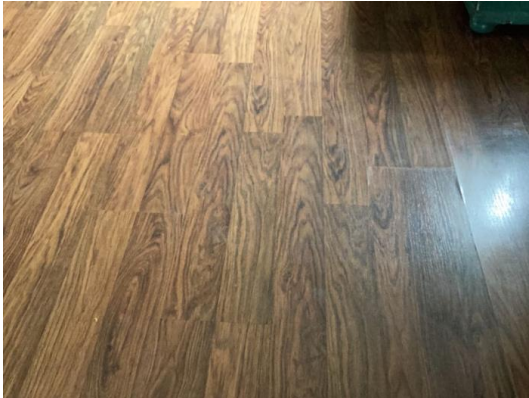
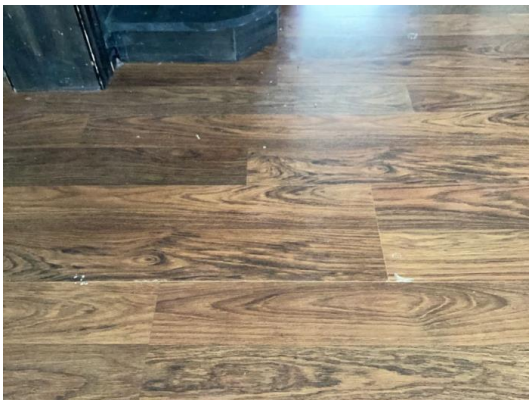
! TG 2

Innvendig er det gulv av laminat og fliser.  
Veggene har tapet.  
Innvendige tak har malte plater.

- Overflater har en del slitasjegrad utover det en kan forvente.

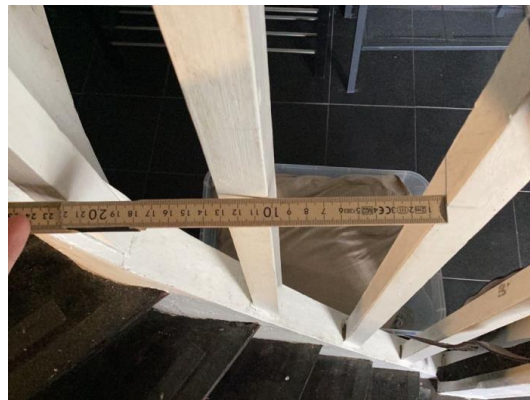
! TG 2

Boligen har malt og lakkert tretrapp.

- Det mangler håndløper på vegg i trappeløpet.
- Det er påvist dårlig innfesting av rekkverk.
- Åpninger i rekkverk er større enn dagens forskriftskrav til rekkverk i trapper.

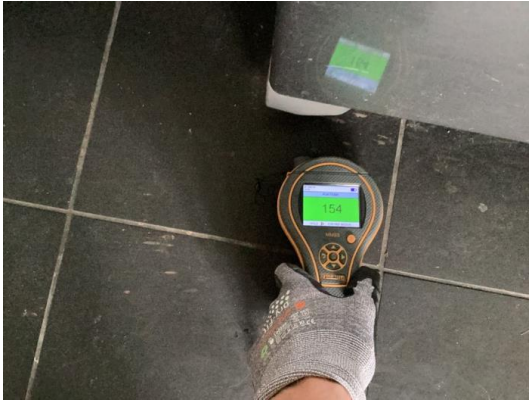
- Det er påvist skader på overflater/kjøkkeninnredning utover normal slitasjegrad.

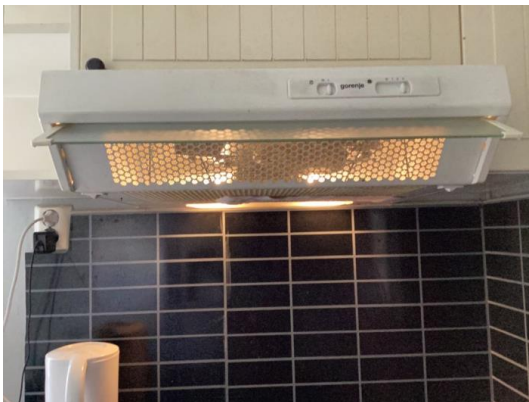
Det er kjøkkenventilator med avtrekk ut.

Det må gjøres tiltak for å lukke avviket.

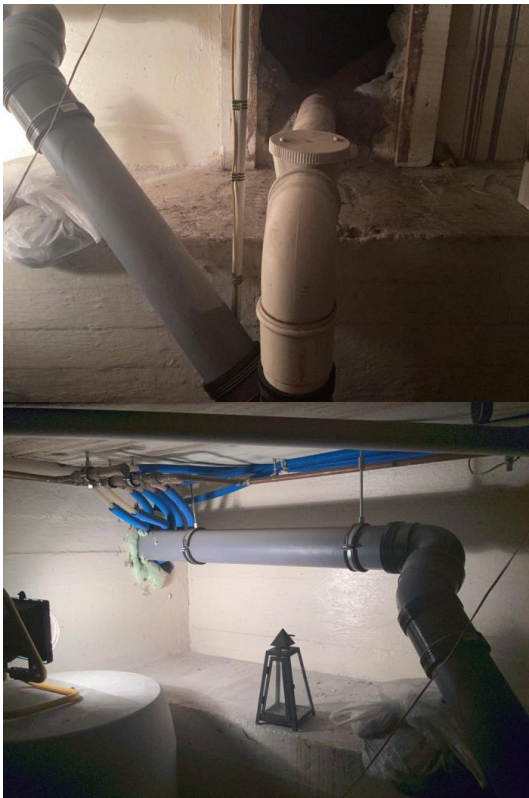
Det er synlige avløpsrør av plast.

Stakeluke i kjeller.

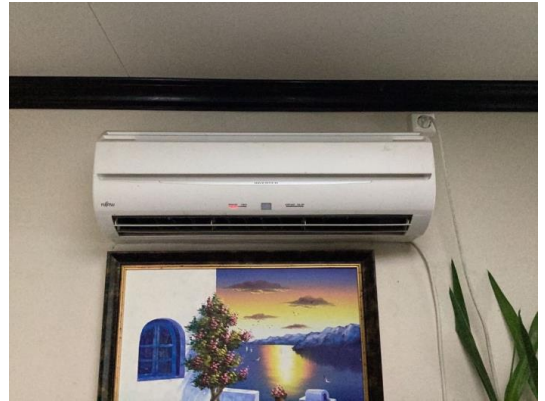
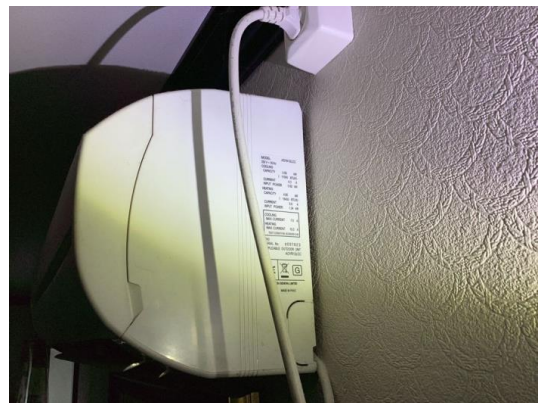
Det er installert varmepumpe i stue.

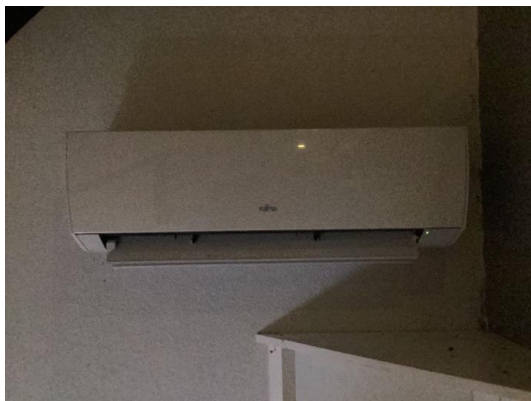
Det er installert varmepumpe ved trapp i loft etasje.

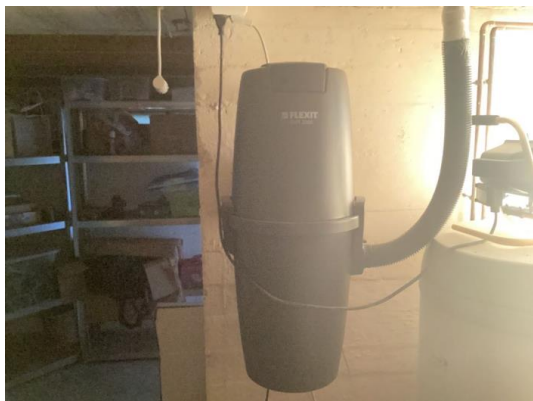
Sentralstøvsuger.

Sentral i kjeller.

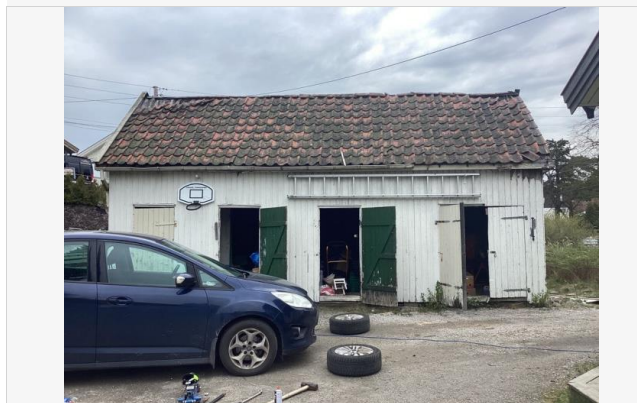
## Bryggerhus

Bryggerhuset er nedslitt og har stort behov for renovering.
