# Tilstandsrapport

Skjebergveien 113 C, 1743  
KLAVESTADHAUGEN

# gnr. 1041, bnr. 27, snr. 2

Rapportdato: 31.08.2023

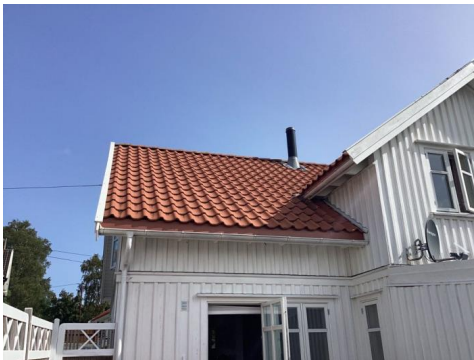
Taktekkingen er av betongtakstein. Taket er besiktiget fra bakkenivå.

Vedlikehold o.l:  
Tak har behov for vask.

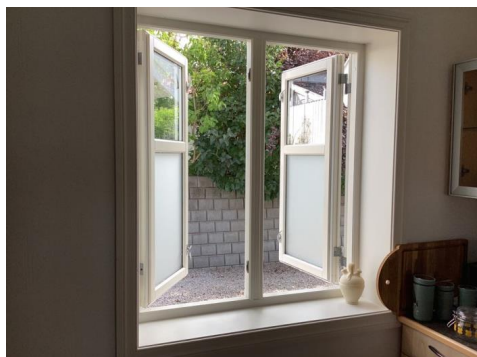
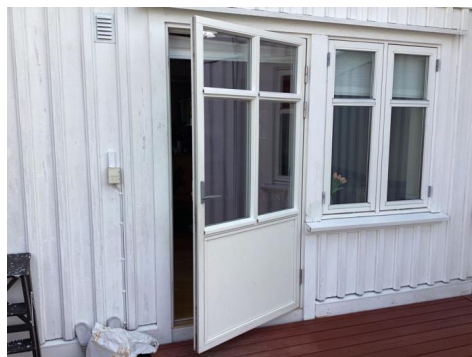
For kort beslag.

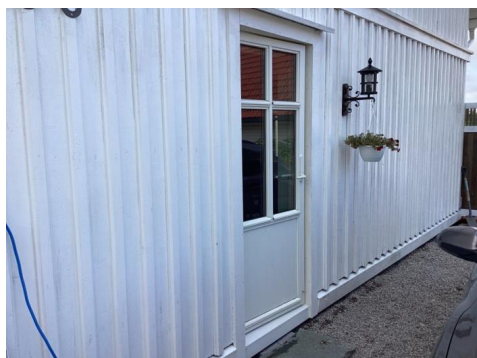
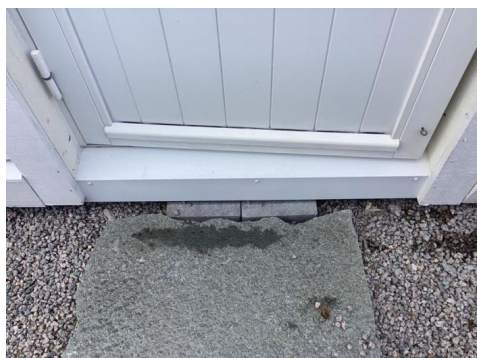
Bygningen har malt balkongdør i tre.

Balkongdør mot parkeringsplassen ved kjøkkenet ble fikset og etterisolert i 2023 av Snekker tjeneste AS.

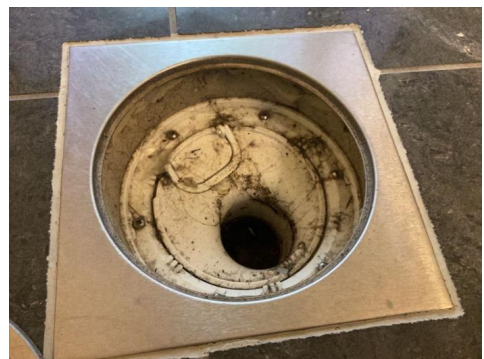
! TG 2

Det er 2 plastsluk og smøremembran med ukjent utførelse.

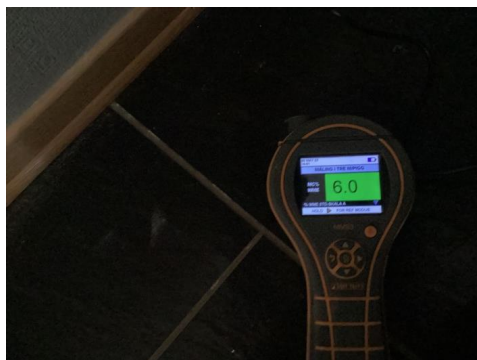
Hulltaking er foretatt ved/i gang.

Fuktkvotemåling (vekt%) i konstruksjonen ble målt til 6.

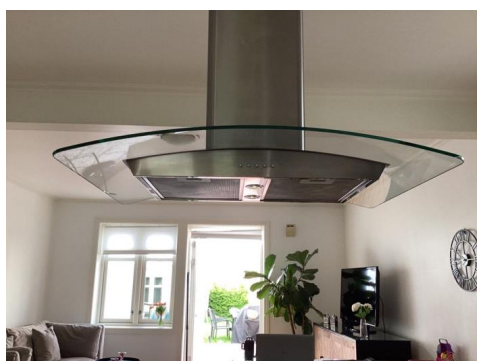
TG 1

Det er kjøkkenventilator med avtrekk ut.

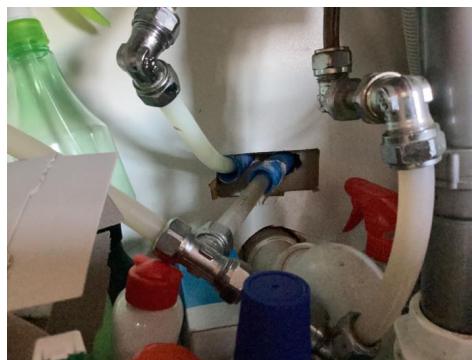
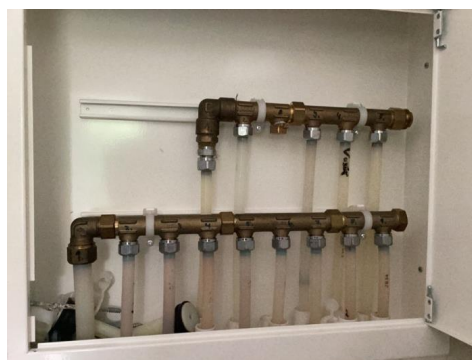
Rørskap på vaskerom.

Stoppekran på vaskerom.

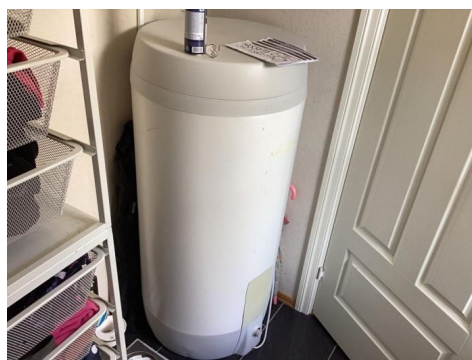
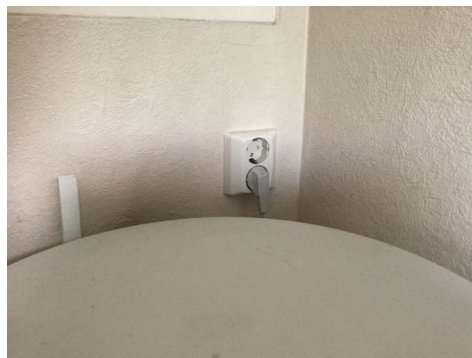
Varmtvannstanken er på 200 liter.

Plassert på vaskerom.

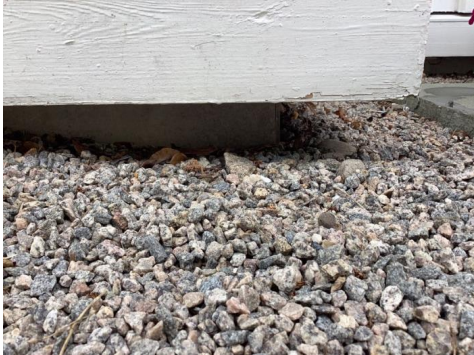
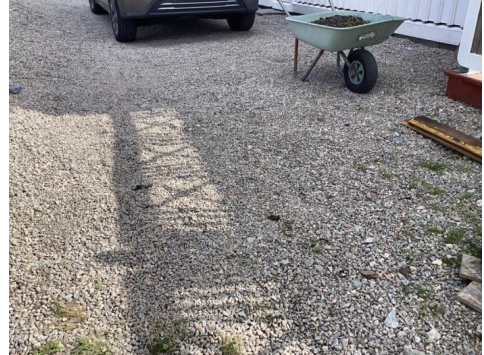
! TG 2

- Det er avvik:  
Manglende fall fra bygning.

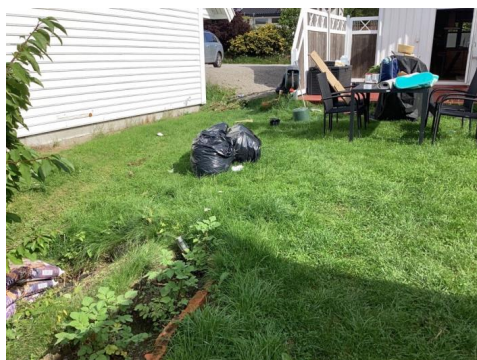
Utvendige avløpsrør er av plast og utvendige vannledninger er av plast (PEL). Det er offentlig avløp via private stikkledninger og offentlig vannforsyning via private stikkledninger.

Vann og avløpsledningene er ikke kontrollert i forbindelse med rapporten. Hvis riktig tilstand på avløpsledningene skal kontrolleres, kan dette utføres ved hjelp av TV-kontroll.
