# Tilstandsrapport

Fritidsbolig

Ingerøy Hyttegrend 46, 1747 SKJEBERG

Befaringsdato: 30.04.2025

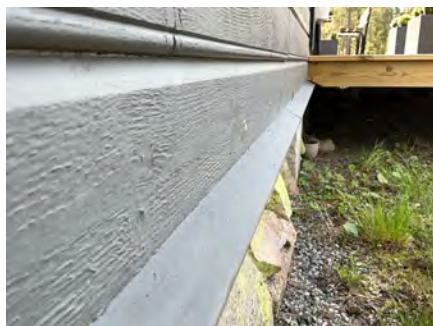
Stedvis noen tørkesprekker.  
Lokale utbedringer/vedlikehold

- Det bør foretas tiltak for å bedre lufting av kledningen.

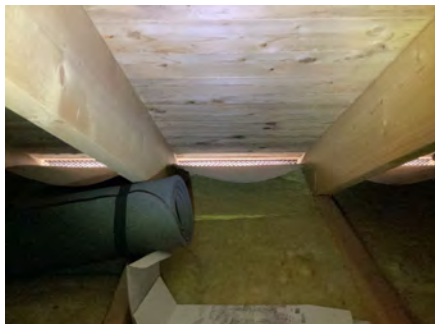
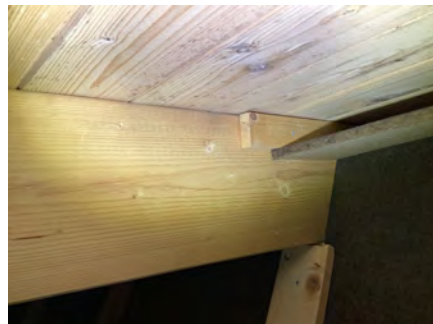
## TE 2 Takkonstruksjon/Loft

Undertak er noe misfarget. Det ga ikke indikasjon på fukt på befaringsdato  
Store deler av takkonstruksjonen er gjenbygget. Liten mulighet til vurdering utover alder og observasjoner fra underliggende etg.

Vaske bort og se utvikling.  
Innhent dokumentasjon, om mulig

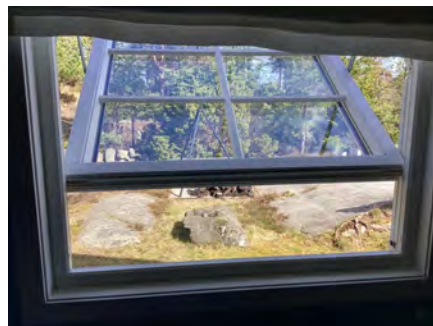
## 📍 TG 2 Vinduer

Bygningen har malte trevinduer med 2-lags glass.

Vedlikehold.

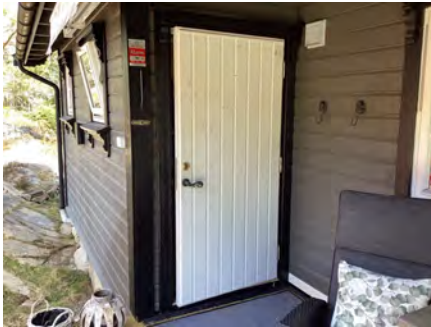
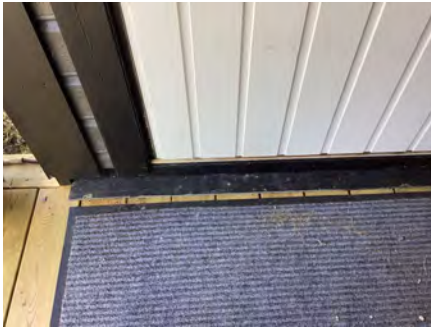
## TC1 Balkongdør

- Dører må justeres.

Vedlikehold.

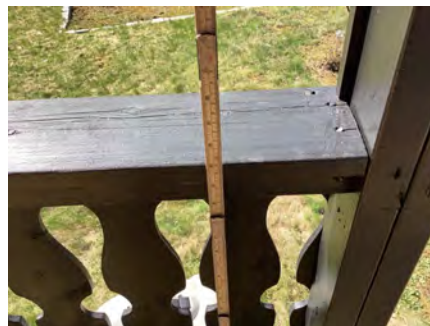
## Balkonger, terrasser og rom under balkonger

Balkong med trapper er oppført i trekonstruksjoner.

- Rekkverk må monteres for å lukke avviket.

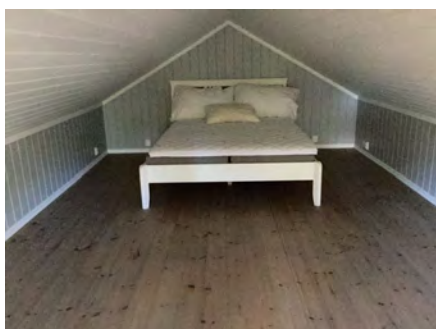
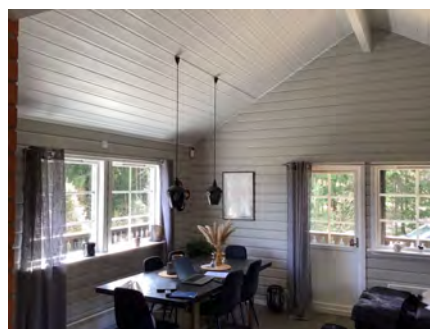
### TG 1 Overflater

Innvendig er det gulv av laminat, belegg, flis og furugulv.  
Veggene har trepanel og tapet.  
Innvendige tak har trepanel.

Normal elde og bruksslitasje.

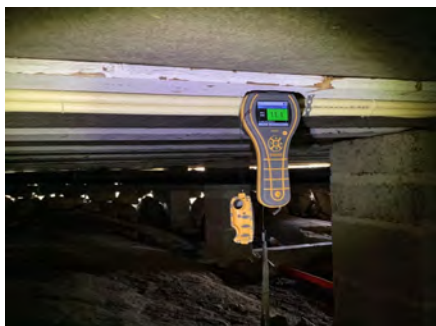
### TG 1 Etasjeskille/gulv mot grunn

Etasjeskiller er av trebjelkelag.

Ved stikkprøve ble det registrert høydeforskjell på ca. 7 mm gjennom hele rommet.  
Ved stikkprøve ble det registrert høydeforskjell på ca. 9 mm innenfor en måleavstand på ca. 2 meter.

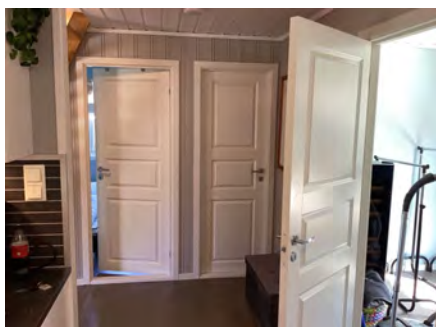
## TE 1 Innvendige dører

Innvendig har boligen malte fyllingsdører.

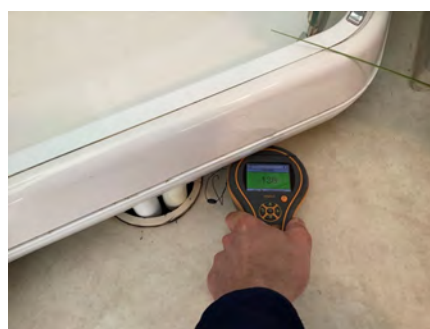
### TG 3 Overflater Gulv

- Det er mulighet for at det kan forekomme vannlekkasje på våtrommet hvor vann ikke vil gå til sluk.
- Målinger viser at det ikke er fall til sluk (motfall).

Det må gjøres tiltak for å lukke avviket.

Ved etablering av oppbrett rundt rør, vil ikke vann gå ut før det går til sluk og rommet vil fungerer med dette avviket selv om vann vil samles utenfor sluk.

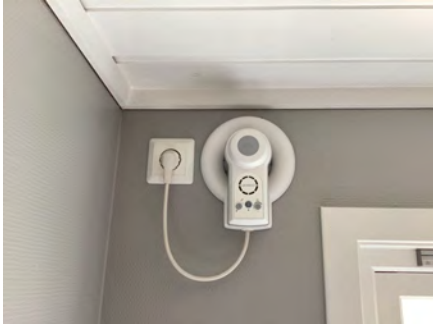
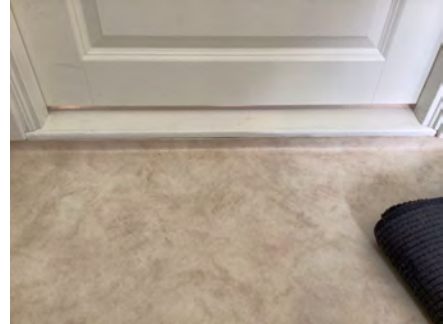
Det er mekanisk avtrekk.

Vifte er fuktstyrt og ikke funksjonstestet.

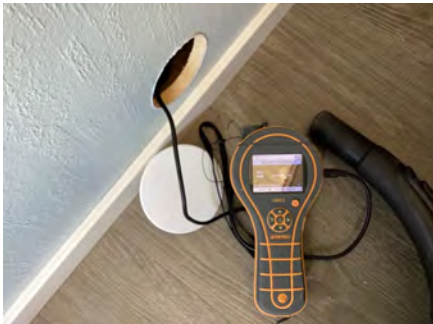
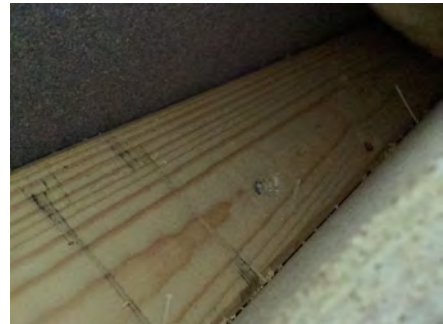
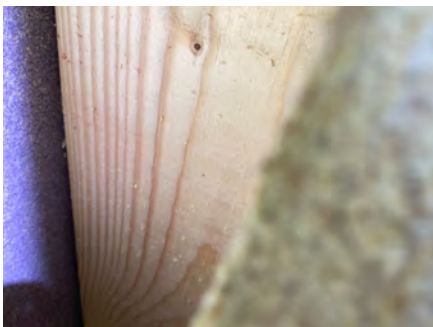
### TG 1 Tilliggende konstruksjoner våtrom

Fuktkvotemåling (vekt%) i konstruksjonen ble målt til under 6.

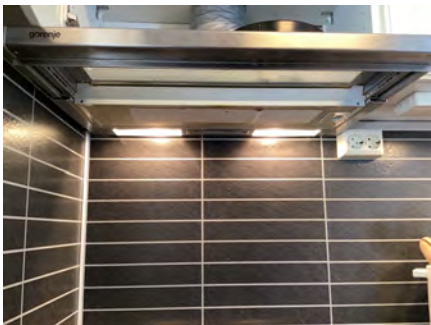
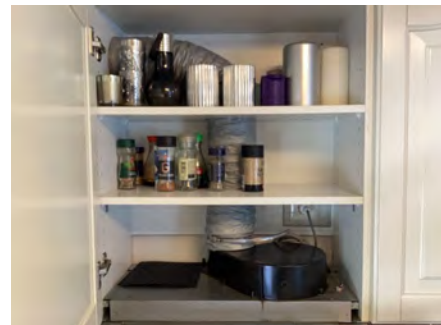
### TE1 Avtrekk

Det er kjøkkenventilator med avtrekk ut.

Normal elde og slitasje.

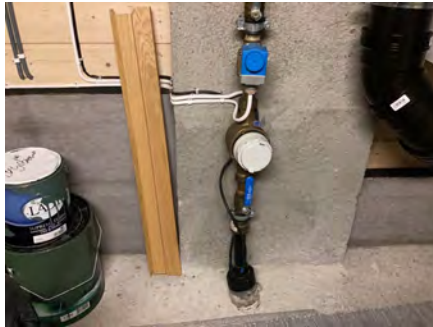
- Det er avvik:

Det bør vurderes ytterligere isolering og/eller sørge for å stenge vann på vinterstid, samt tappe ut stående vann.

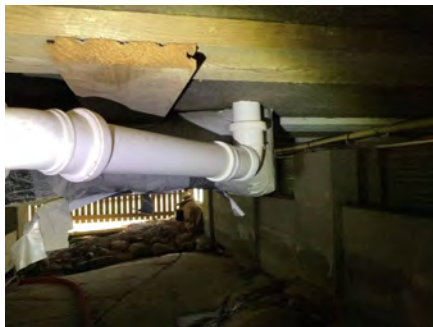
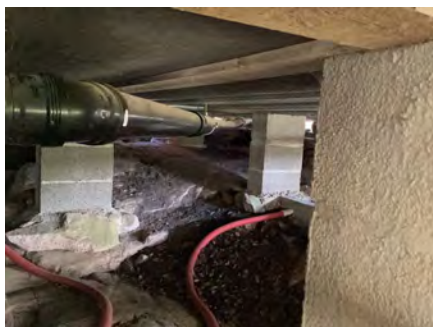
Det er avløpsrør av plast.

- Det er avvik:

Lokale utbedringer.

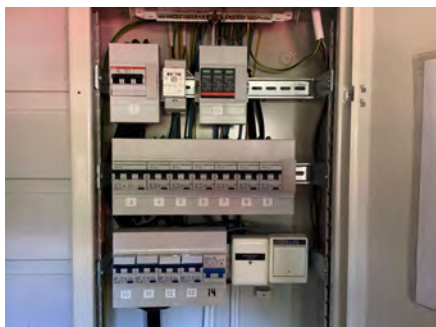
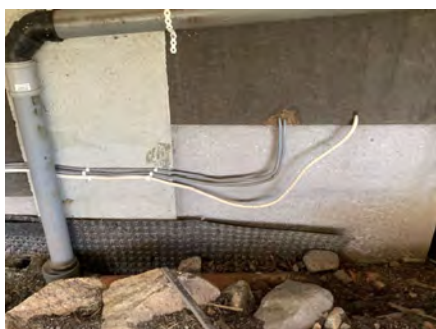
Anlegget er kun visuelt besiktiget. EL. anlegget er ikke videre vurdert da dette ikke er takstingeniørens kompetanseområde. Det anbefales alltid eltakst ved tvil om funksjonalitet og kapasitet.

Feste kabler.

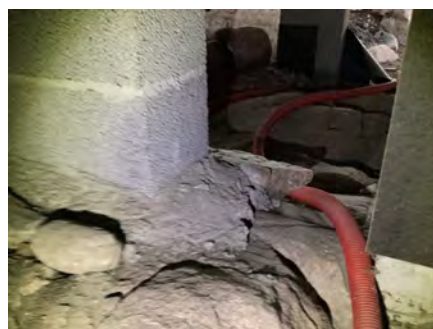
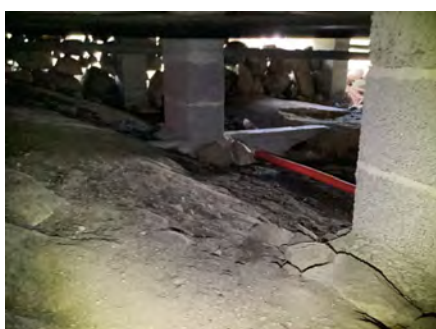
- Det er avvik:

Overvåke tilstand til kryprom og vurdere utbedringer ved eventuelle endringer.
