Tilstandsrapport

Enebolig

H. Halvorsens vei 19, 1734 HAFSLUNDSØY

Befaringsdato: 30.01.2025

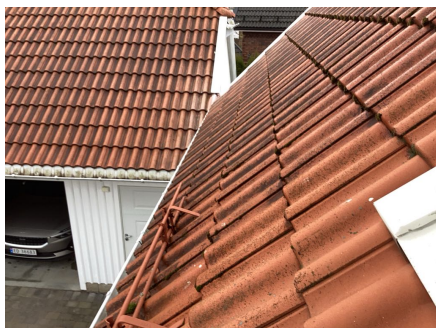
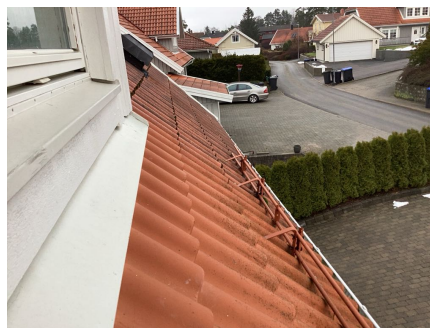
Taktekkingen er av betongtakstein. Taket er besiktiget fra bakkenivå.

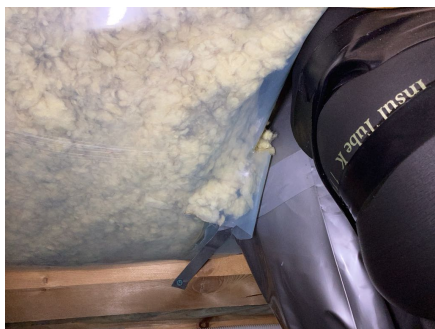
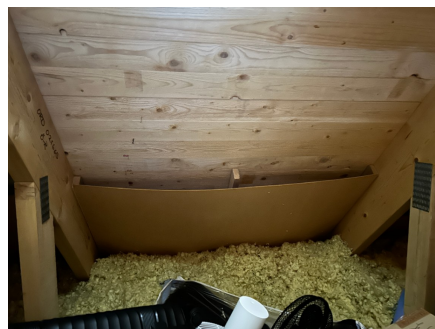
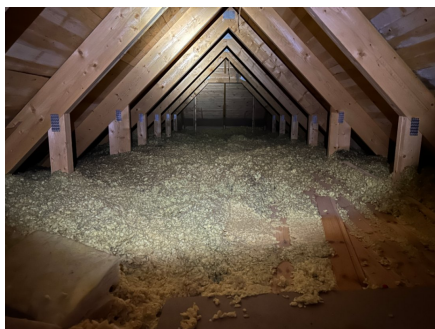
TG 2 Takkonstruksjon/Loft

- Det er avvik:

Lokale utbedringer.

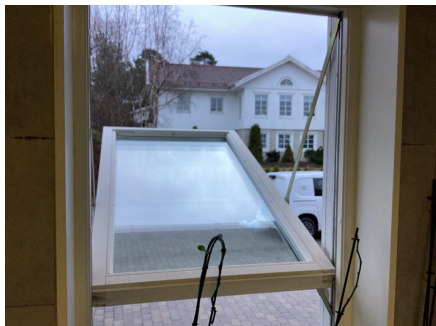
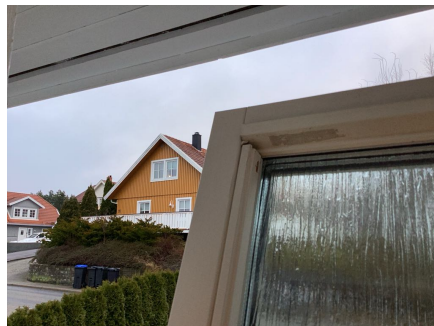
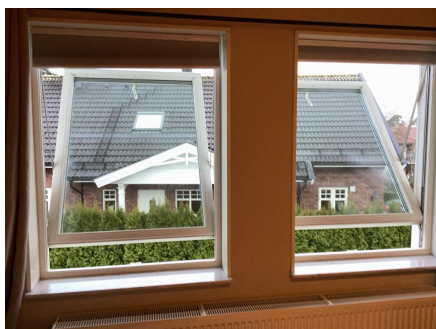
Vinduer

Bygningen har malte trevinduer med 3-lags glass.

- Det er avvik:

Vedlikehold og justering.

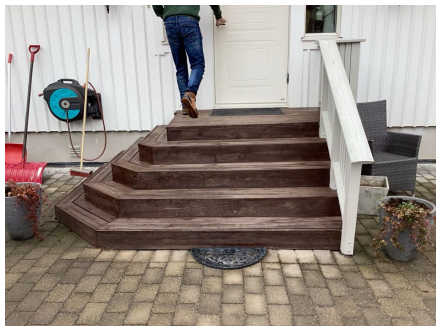
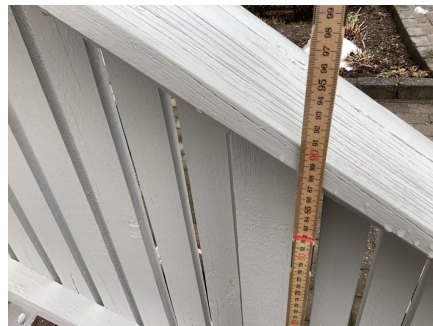
Balkonger, terrasser og rom under balkonger

Balkong oppført i trekonstruksjoner.

Dersom rekkverket skal tilfredsstillе dagens krav til rekkverk, må rekkverket endres.
Søylar må utbedres for å hindre råte og skader.

Dersom rekkverket skal tilfredsstille dagens krav til rekkverk, må rekkverket endres.
Vedlikehold og lokal utbedring.

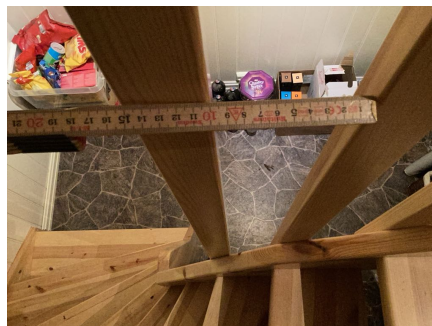
TG 2 Innvendige trapp til kjeller

Boligen har lakkert tretrapp.

Dersom trappen skal tilfredsstillе dagens krav må det utføres tiltak.

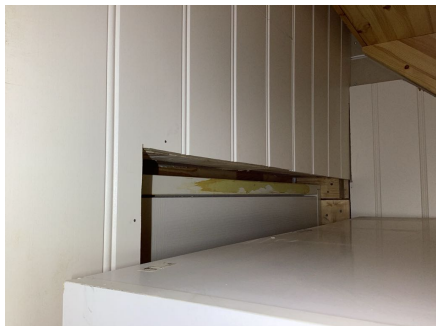
TG 2 Innvendige dør til utleid del

Innvendig har boligen malte fyllingsdører.

- Det er avvik:

Slutføre arbeid.

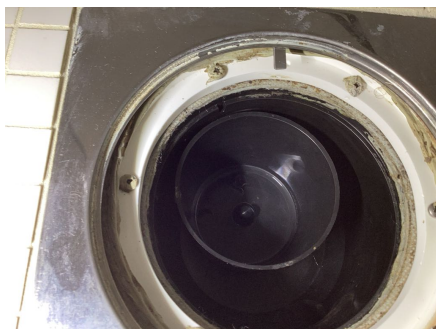
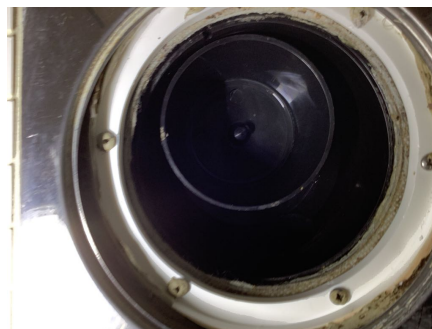
Sluk, membran og tettesjikt

- Det er avvik:

Innhent dokumentasjon om mulig. Det er ingen direkte vannpåføring på gulv, noe som er bra.

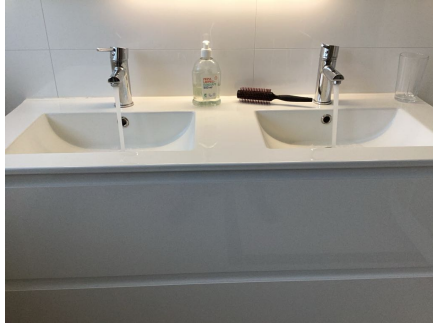
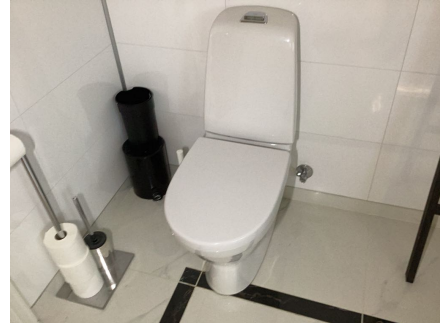
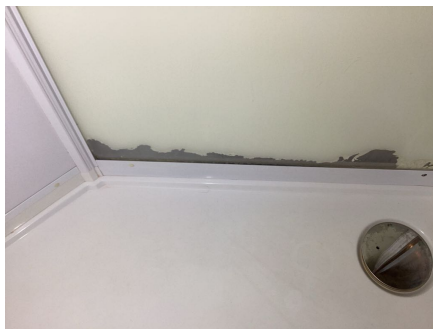
Sanitærutstyr og innredning

- Det er avvik:

Den enkelte må vurdere behov for tiltak.

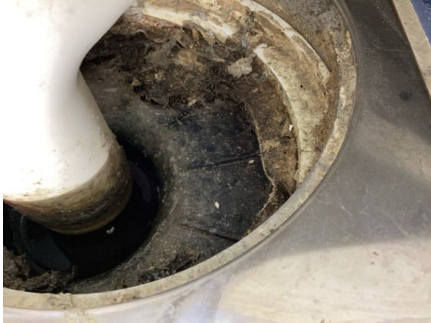
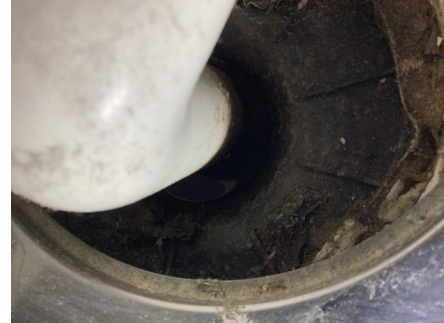
KJELLER > BAD

TG 2 Sanitærutstyr og innredning

- Det er påvist riss/sprekker i utstyr på våtrommet.

- Påviste skader må utbedres.

Lokal utbedring.

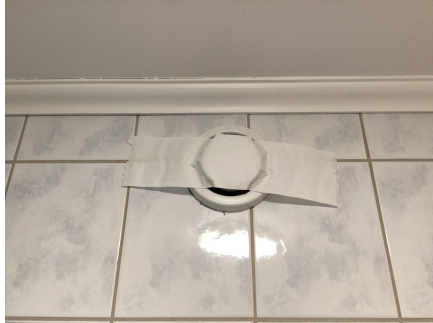
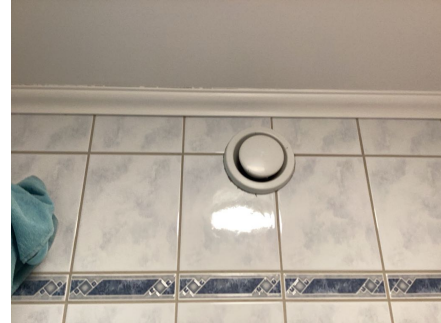
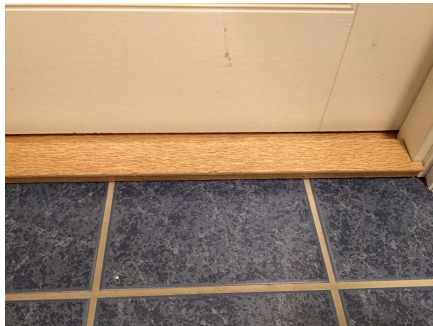
KJELLER > BAD

TG 0 Tilliggende konstruksjoner våtrom

Hulltaking er foretatt uten å påvise unormale forhold.
Fuktkvotemåling (vekt%) i konstruksjonen ble målt til under 6.
Hulltaking er foretatt ved/i bod.

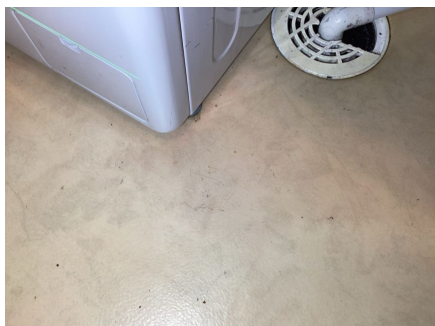
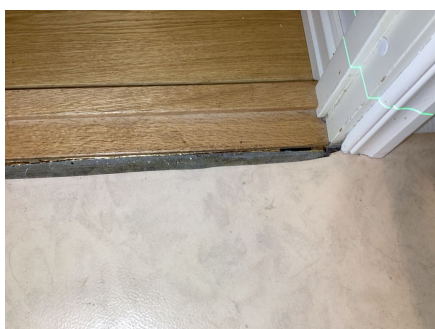
KJELLER > VASKEROM

TG 2 Sluk, membran og tettesjikt

Utførelsen med hensyn vinyl under hele klemring i sluk er uoversiktlig, og det kan følgelig derfor ikke sies at løsningen er fullgod og vannsikker mot lekkasje.

- Overvåk tilstanden jevnlig. For å få tilstandsgrad 0 eller 1 må tettesjiktet skiftes ut, men tidspunktet for når dette er nødvendig er vanskelig å si noe om.

Innhent dokumentasjon om mulig.

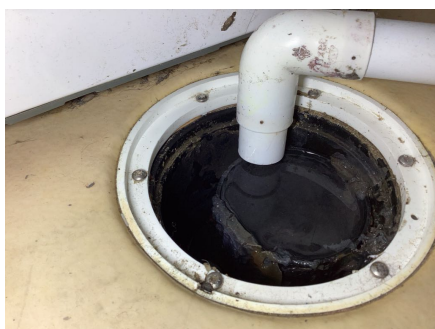
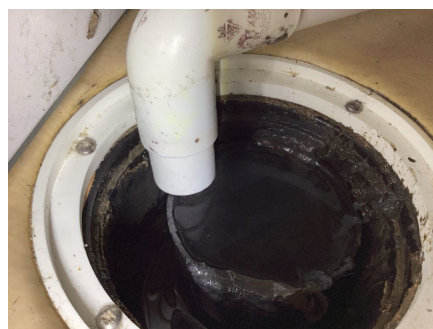
KJELLER > VASKEROM

TG 1 Sanitærutstyr og innredning

Rommet har innredning med nedfelt utslagsvask og opplegg for vaskemaskin.

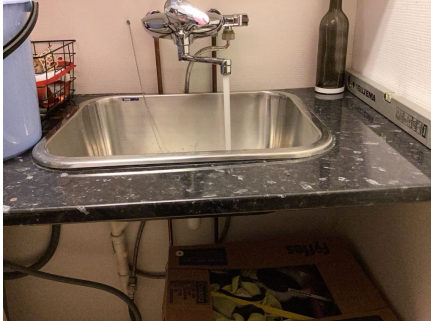
KJELLER > VASKEROM

TG 2 Ventilasjon

- Det bør etableres tilfredsstillende tilluft til våtrom f.eks. luftespalte ved dør e.l.

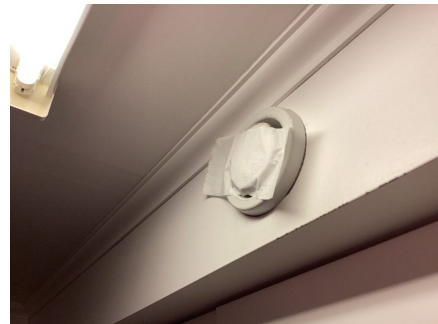
KJELLER > VASKEROM

TG IU Tilliggende konstruksjoner våtrom

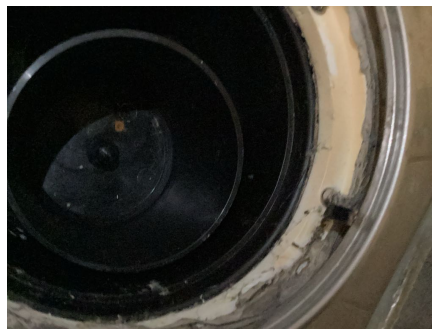
FØRSTE ETASJE > BAD

TG 2 Sanitærutstyr og innredning

- Det er påvist riss/sprekker i utstyr på våtrommet.
- Det er påvist skader på innredning.

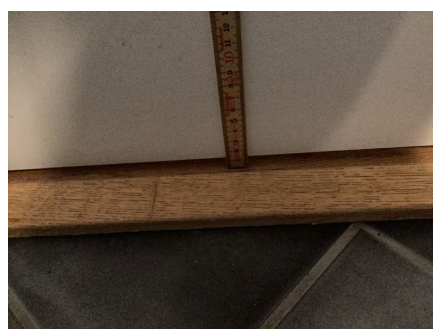
FØRSTE ETASJE > BAD

TE 2 Tilliggende konstruksjoner våtrom

Hulltaking er foretatt og det er påvist avvik i hulltakingen.
Hulltaking er foretatt ved/i hall m/trapp.
Fuktkvotemåling (vekt%) i konstruksjonen ble målt til 6.

Det må gjøres ytterligere undersøkelser.
Overvåk og se eventuell utvikling.

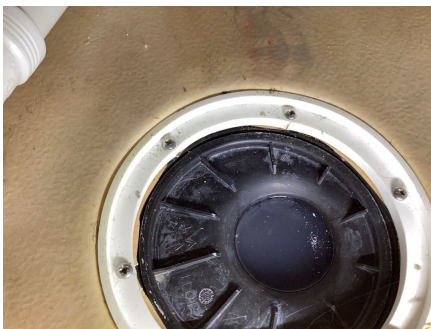
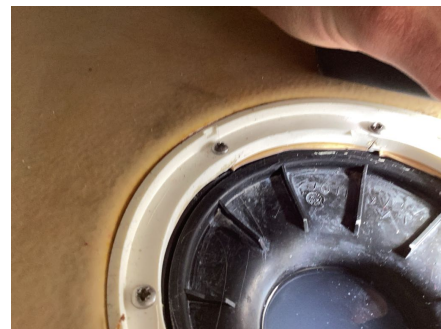
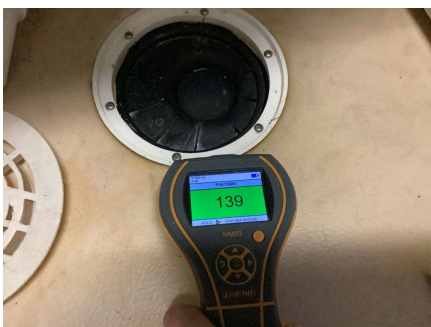
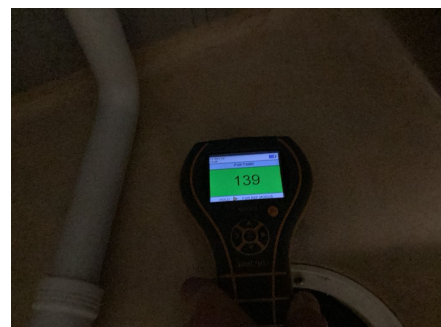
FØRSTE ETASJE > VASKEROM

TG 1 Sanitærutstyr og innredning

Rommet har utslagsvask og opplegg for vaskemaskin.

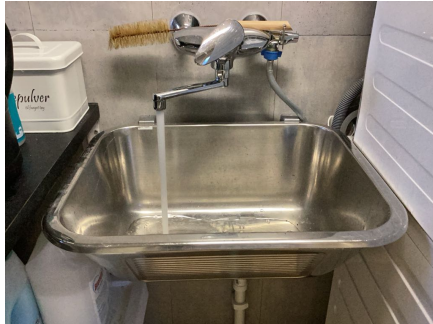
FØRSTE ETASJE > VASKEROM

TG 1 Ventilasjon

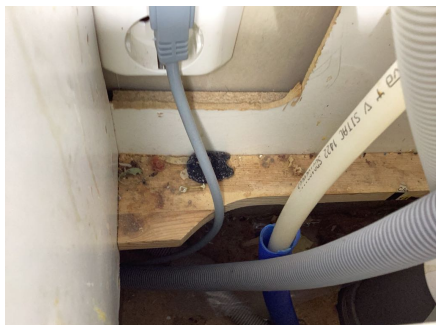
Vurdering av avvik:

Konsekvens/tiltak

- Det må monteres tettemuffer i enden av varerørene.

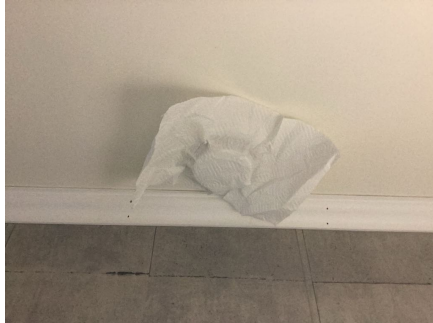
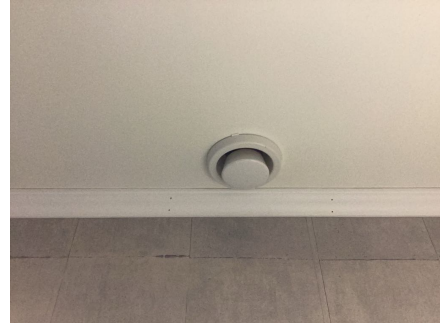
1 TG 2 Avløpsrør

Vurdering av avvik:

Ytterligere undersøkelse og utbedring.

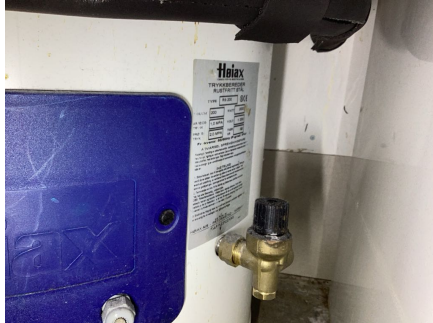
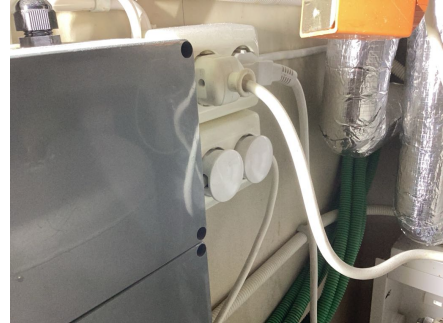
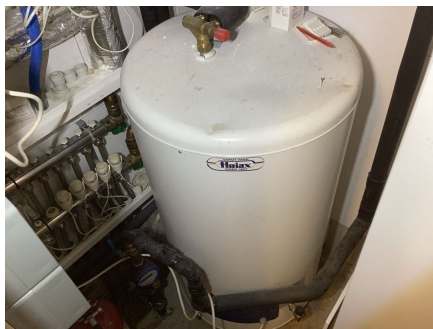
TG 2 Varmtvannstank

Varmtvannstanken er på 200 liter.

- Det bør etableres tilfredsstillende el-tilkobling etter gjeldende forskrift.
- Det bør etableres tilfredsstillende avrenning eller lekkasjesikring ved varmtvannstank.

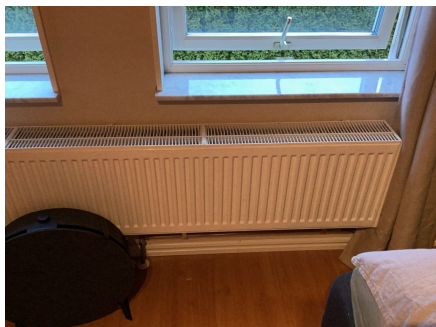
TG 2 Vannbåren varme

Selger opplyser om følgende:
Vannbåren varme i gulv i underetasje bortsett fra bod og i første etasje bortsett fra karnapp i første etasje og i bad i andre etasje.
Radiator i andre etasje.

- Tiltak:

Rør bør merkes.

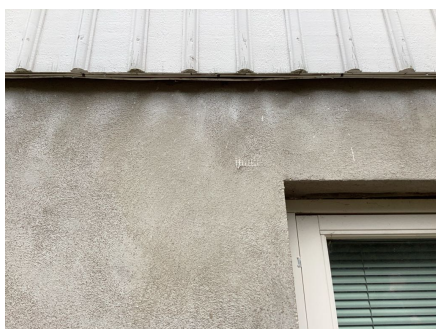
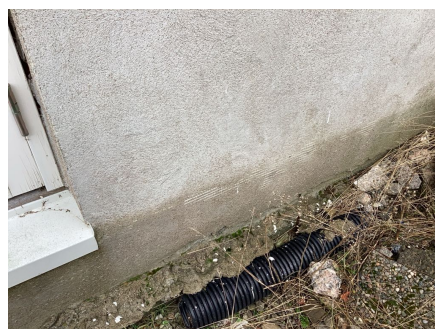
Vurdering av avvik:

- Tiltak:

Det bør vurderes å pusse ytterligere.

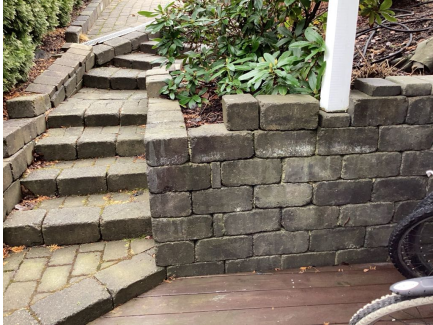
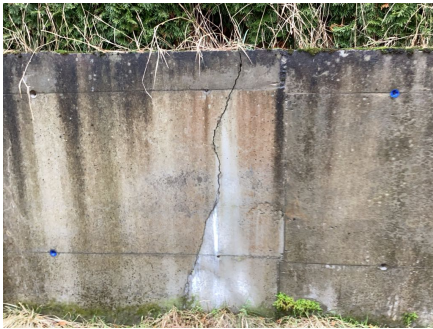
TG 3 Forstøtningsmurer

Forstøtningsmurer er av betongstein og betong.

Sprekker.

Kostnadsestimat: 10 000 - 50 000

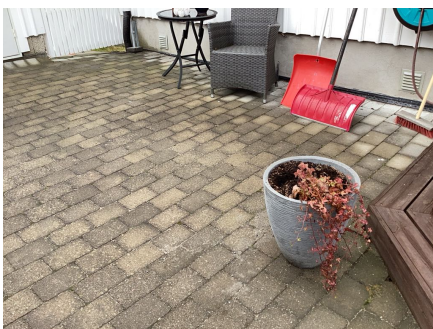
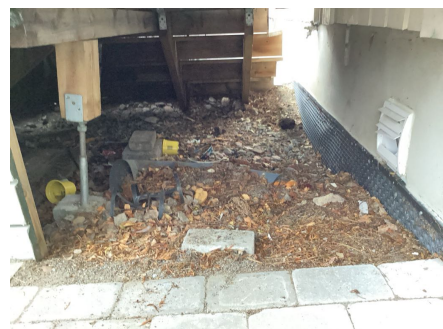
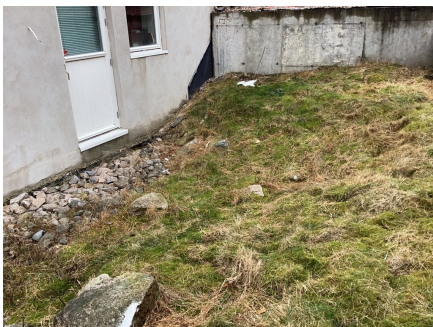
Terrenforhold

Skrående terreng.

Konsekvens/tiltak

- Det bør foretas terrengjusteringer.
