# Tilstandsrapport

Enebolig

Jotneveien 26, 1654 SELLEBAKK

Befaringsdato: 19.01.2026

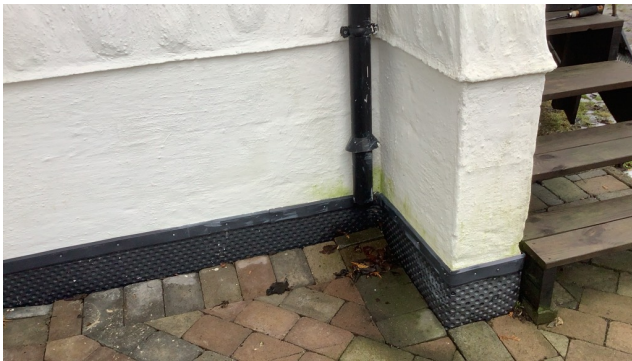
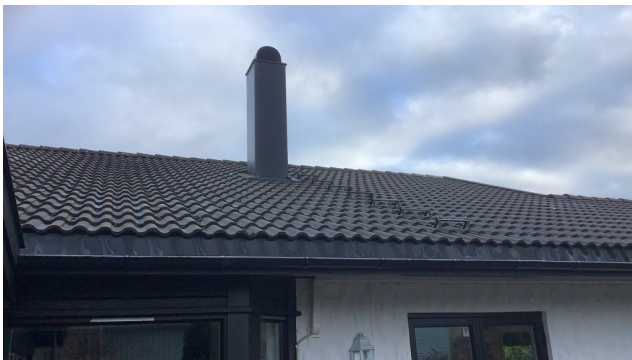
Nedløp før til rør i bakken, men ukjent hvor disse er tilkoblet.

Stigetrinn til pipe.

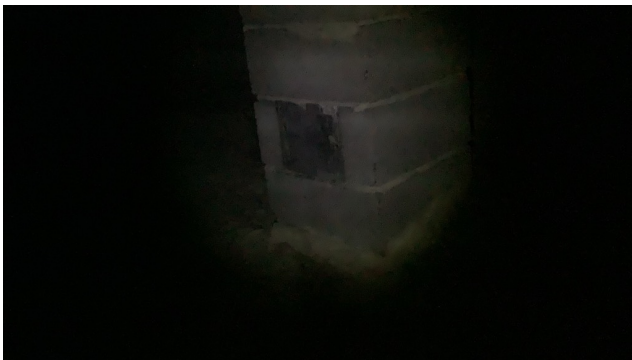
Feiluke i krypkjelleren.

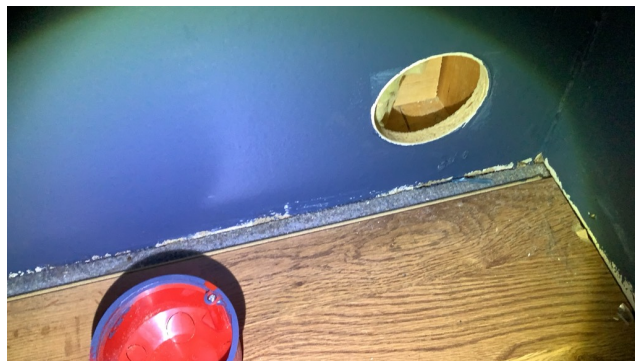
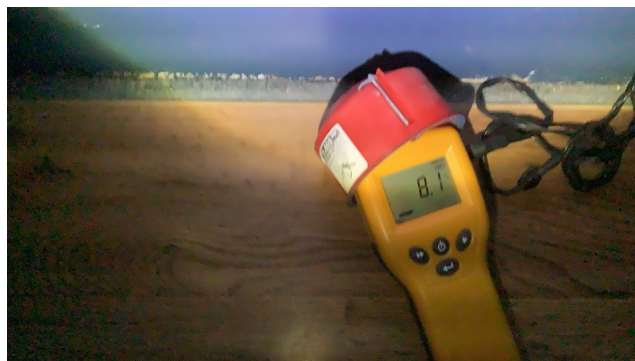
Det ble boret 73 mm hull bak dusjhjørnet, og ikke målt unormale fuktverdier i vegg.

Det er kun foretatt en stikk-kontroll på hulltakingen, og det kan ikke garanteres at det kan være fukt andre steder.

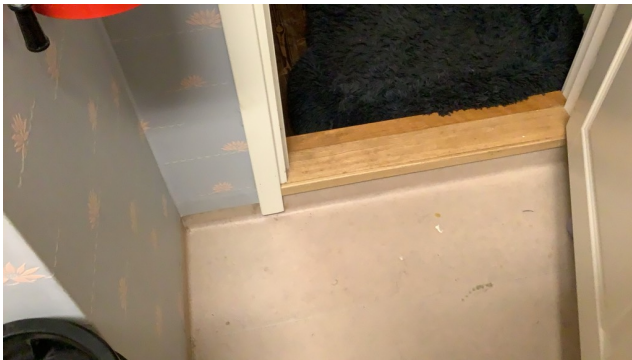
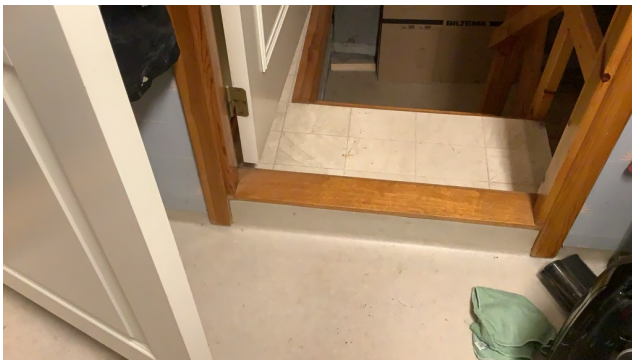
Dør til nedgang kjeller.

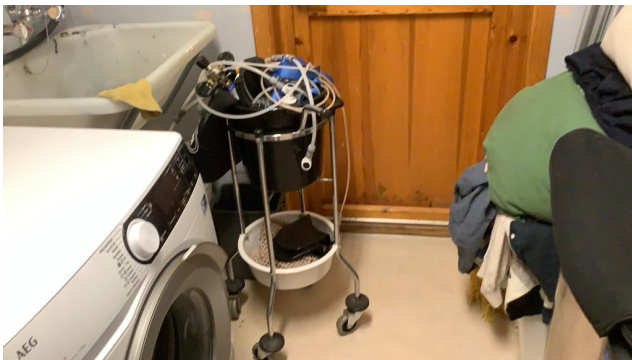
Utgang til terreng.

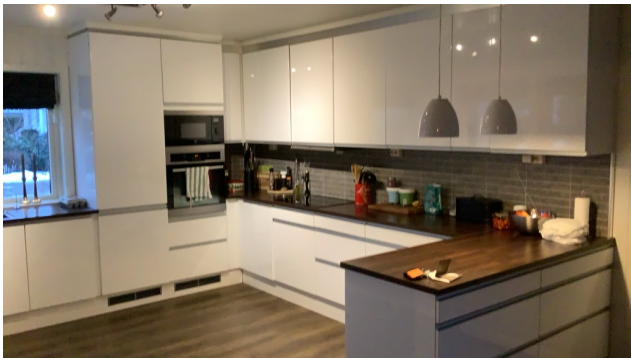
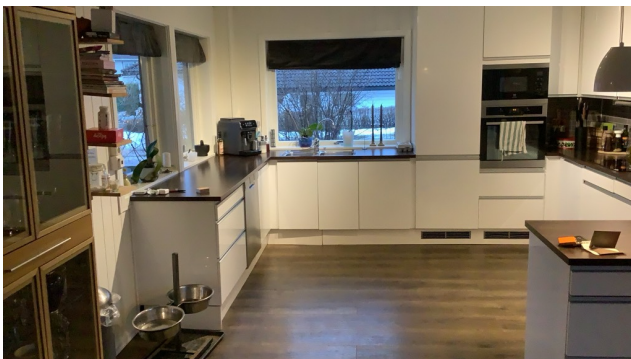
Sokkel som ikke er sammenføyd.

Sokkelen bør utbedres.

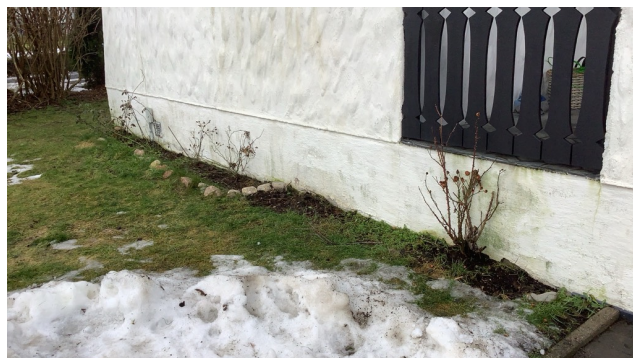
Om man bytter drenering på kjellerveggene, er det ikke sikker at dette vil fungere optimalt, da eldre boliger også trekker vann gjennom gulvet mot grunn, og tilsig mellom mur og fjell.

Det anbefales å legge ned ny drenering.

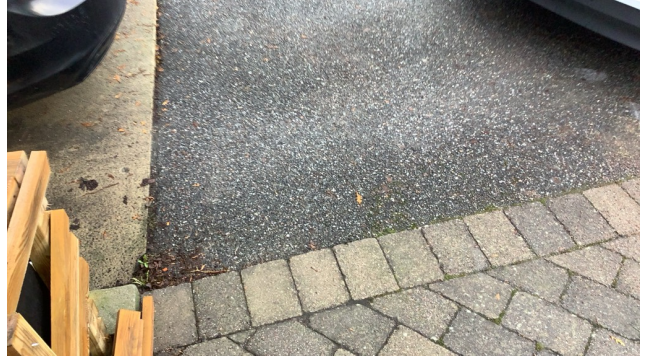
## TG 2 Terrengforhold

Flatt terreng kan føre til større press på dreneringen.

- Det bør foretas terrengjusteringer.

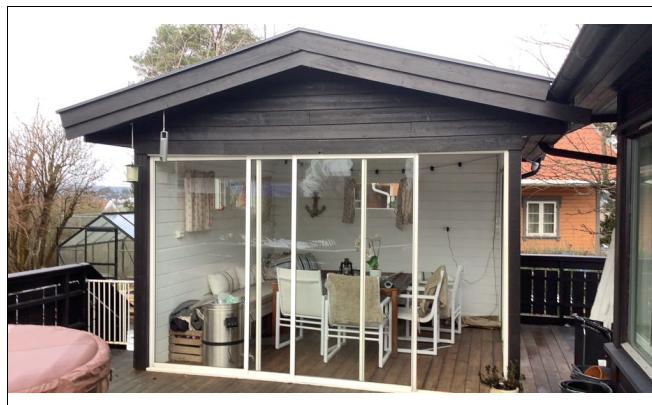
Innglasset vinterhage på terrassen.
