# Tilstandsrapport

Tomannsbolig

Lundgårds vei 29 F, 1710 SARPSBORG

Rapportdato: 16.03.2025

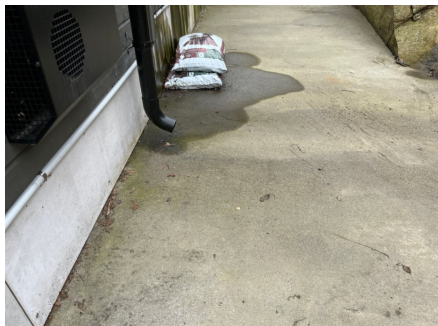
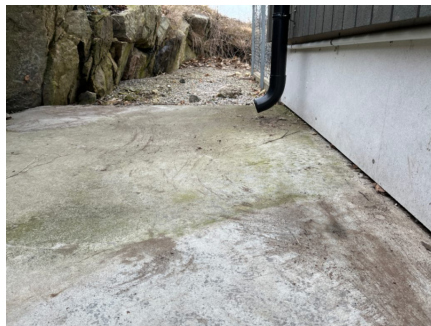
- Det bør lages system for bortledning av vann fra taknedløp ved grunnmur.

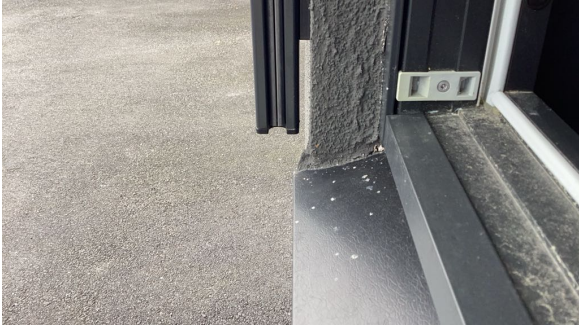
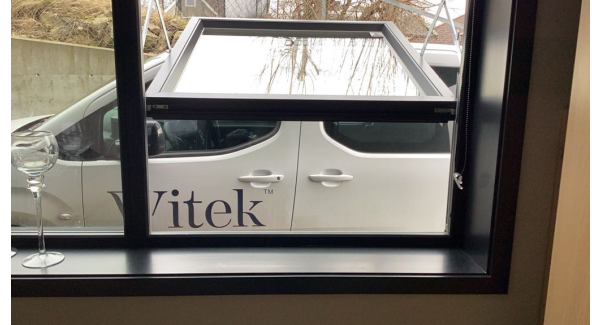
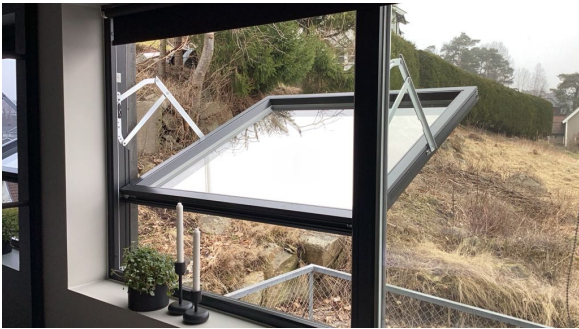
Vinduer er utvendig beslått med aluminium.

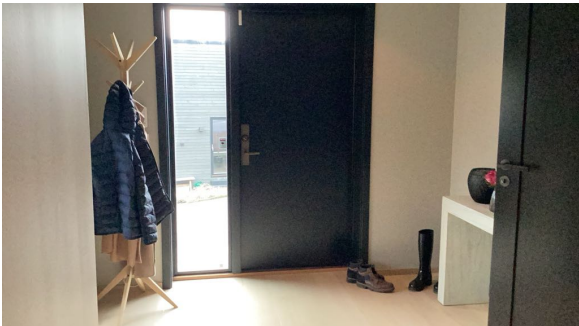
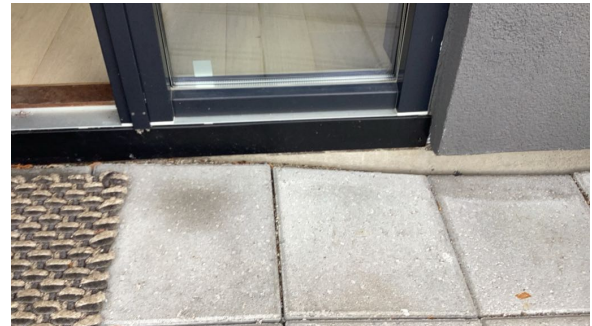
## TE1 Dører

Bygningen har malt hovedytterdør med smartlås system.

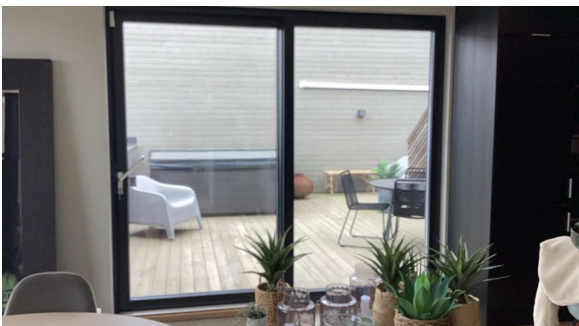
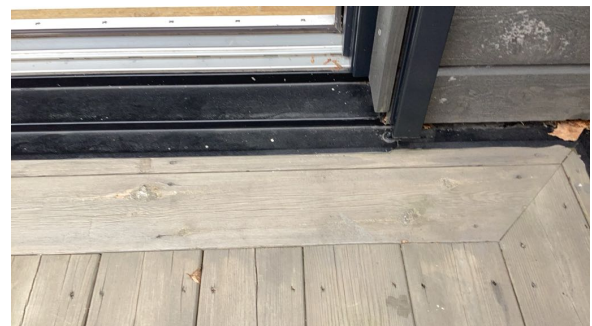
## TE1 Balkongdør

Bygningen har malt balkongskyvedør i tre.

Dør er utvendig beslått med aluminium.

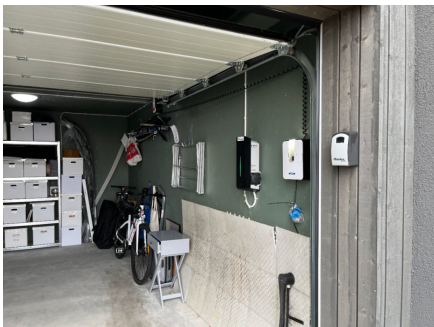
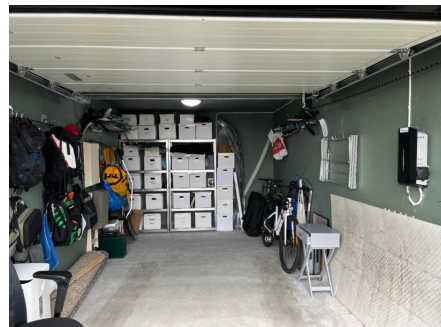
- Det er avvik:

Ytterligere undersøkelse.

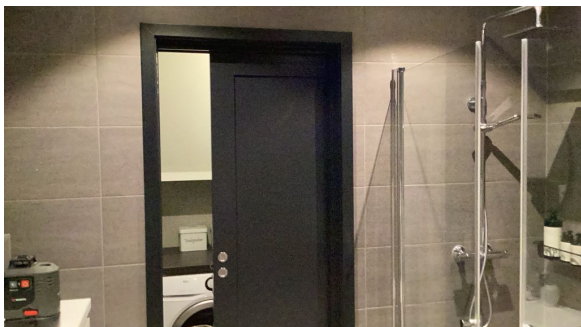
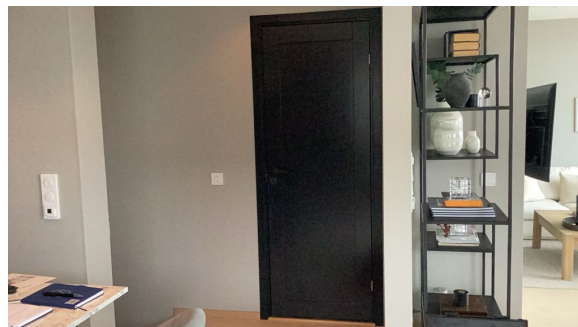
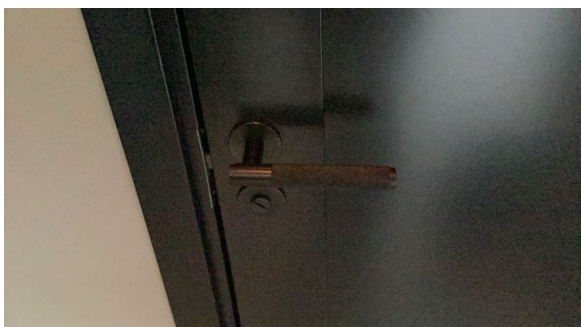
## TG1 Innvendige dører

Innvendig har boligen malte fyllingsdører og skyvedør.

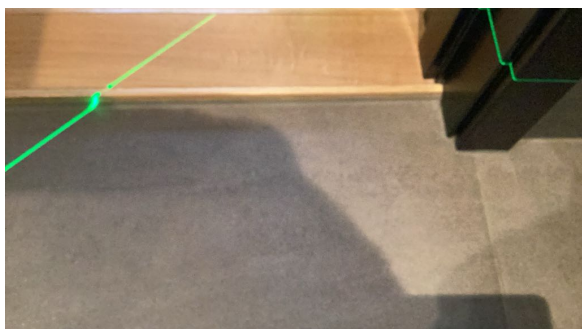
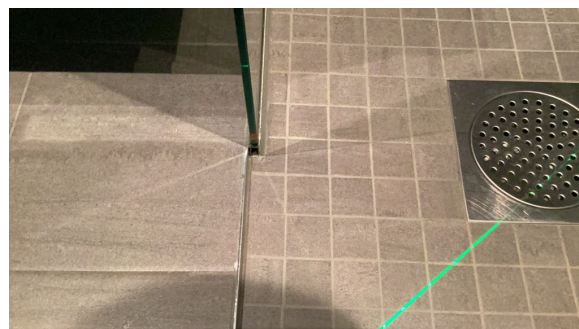
Gulvet er flislagt. Rommet har elektriske varmekabler.

Det er ikke tilgang for å kontrollere om det er ført membran opp bak terskellist.

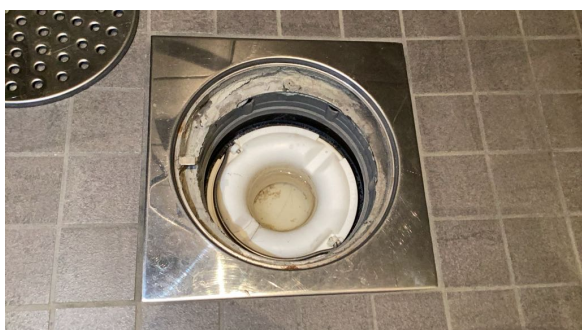
### TG 1 Sluk, membran og tettesjikt

Det er plastsluk og smøremembran.

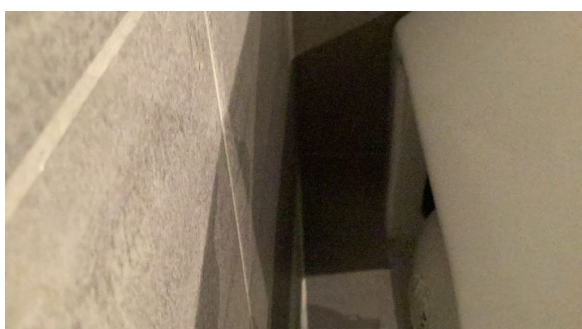
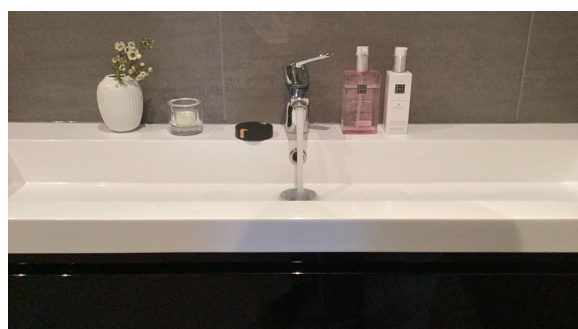
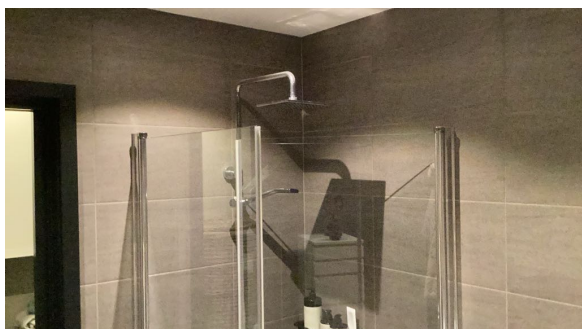
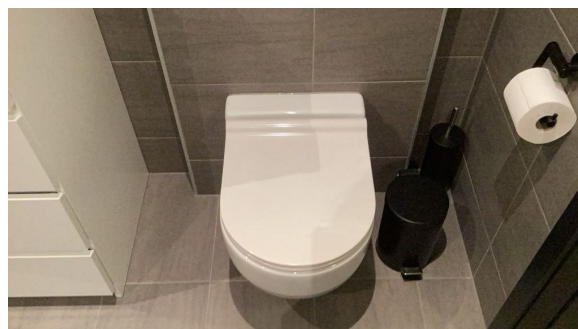
### TE1 Sanitærutstyr og innredning

Rommet har innredning med nedfelt servant, veggmontert toalett, dusjvegger/hjørne og opplegg for vaskemaskin.

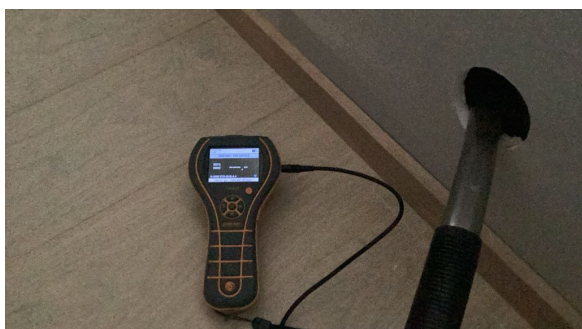
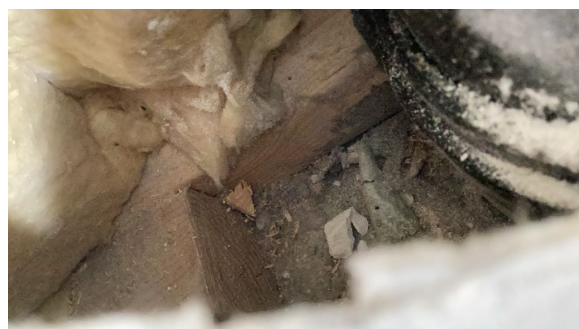
### TE 0 Tilliggende konstruksjoner våtrom

Hulltaking er foretatt uten å påvise unormale forhold.  
Hulltaking er foretatt ved/i soverom.  
Fuktkvotemåling (vekt%) i konstruksjonen ble målt til under 6.

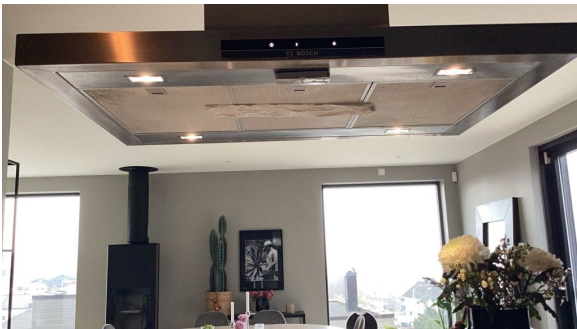
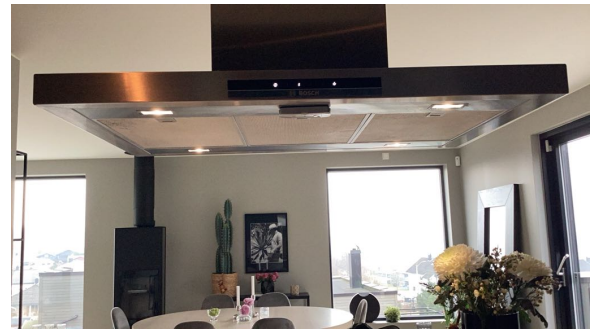
### TE1 Avtrekk

Det er kjøkkenventilator med avtrekk ut.

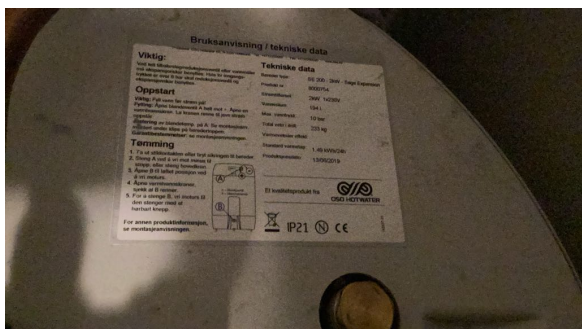
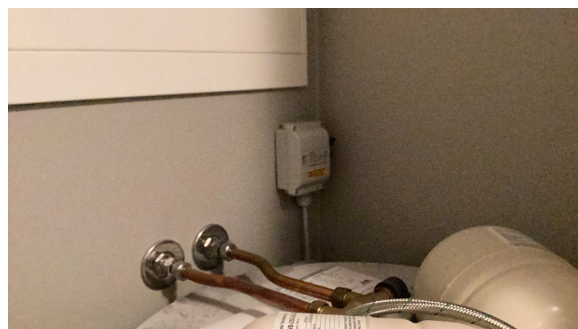
## TE 1 Varmtvannstank

Varmtvannstanken er på 194 liter.

Plassert i bad/vaskerom.

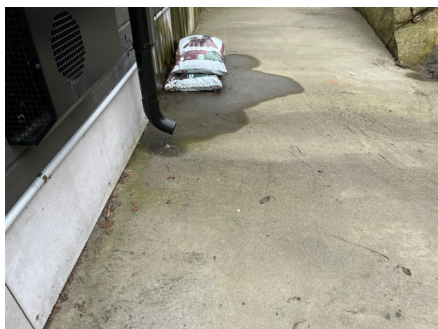
### TG1 Fuktsikring og drenering

Det kan ikke garanteres at dreneringen ikke er mangelfull, da dette er en lukket konstruksjon, og ikke mulig å sjekke under bakkenivå.

Det er ikke tilgjengelig for eventuell grunnmurs plast e.l.

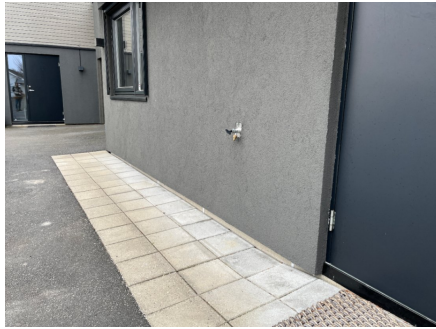
### TG1 Grunnmur og fundamenter

Bygningen har grunnmur i isolerte elementer.

Store deler av grunnmur er dekket eller ligger under terreng og er ikke tilgjengelig for inspeksjon.

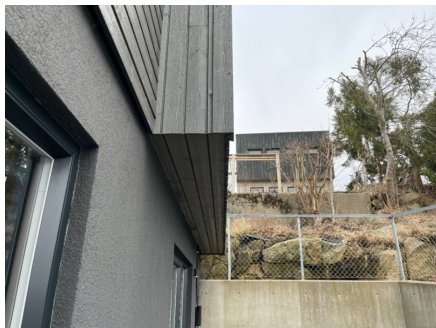
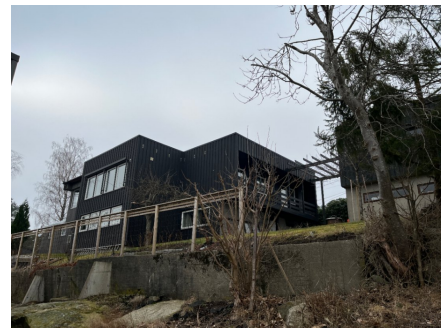
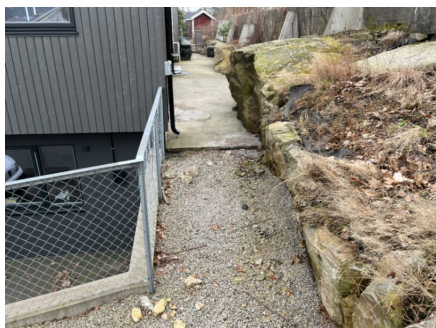
## TG 2 Forstøtningsmurer

Forstøtningsmurer er av betong.

Støttemur på fjell mot overliggende nabo bærer preg av elde, sprekker og synlig rusten armering.

Det er ukjent hvem som har ansvaret for støttemur. Muren har behov for utbedringer/utskiftninger.

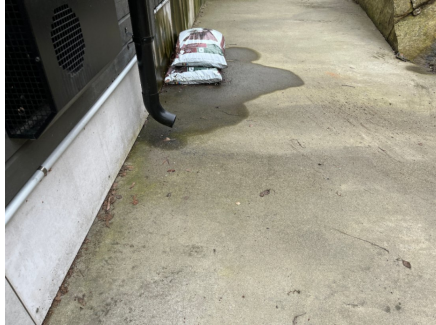
## TG 2 Terrengforhold

Skrående terreng.

- Det bør foretas terrengjusteringer.
