MULEVEGEN 68

Mulevegen 68

Tilstandsrapport

Befaringsdato: 13.05.2026

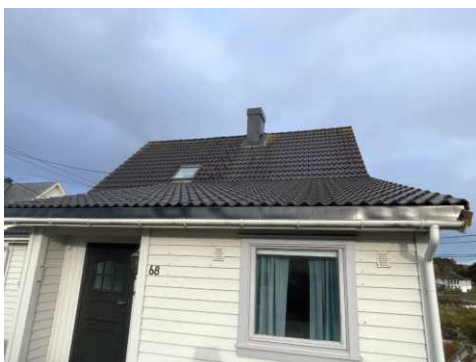
Taktekking er av eldre dato og har nådd eller nærmer seg forventet teknisk levetid. Det er ikke registrert akutte lekkasjer eller skader på befaringsstidspunktet, men på grunn av alder anbefales jevnlig kontroll av takflaten, samt planlegging av fremtidig utskifting. Utbedringer må påregnes dersom det oppstår lekkasjer eller

Eldre taktekking har økt risiko for slitasje, redusert tetthet og skader som følge av værpåvirkning. Dette kan føre til fuktinntrenging og følgeskader på takkonstruksjonen dersom tiltak ikke gjennomføres over tid.

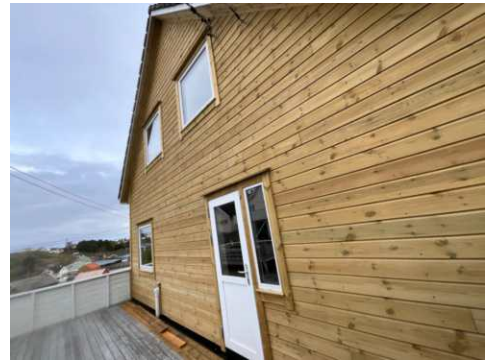
Ny kledning på gavlvegg, sør.

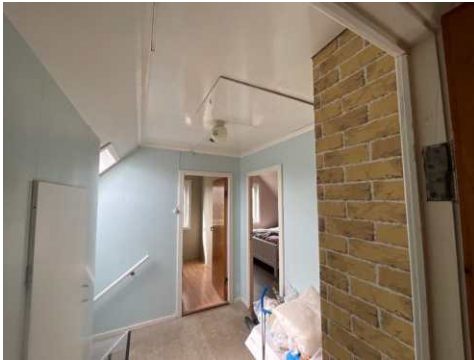
Tilkomst til kaldloft fra nedtrekkbar loftstige

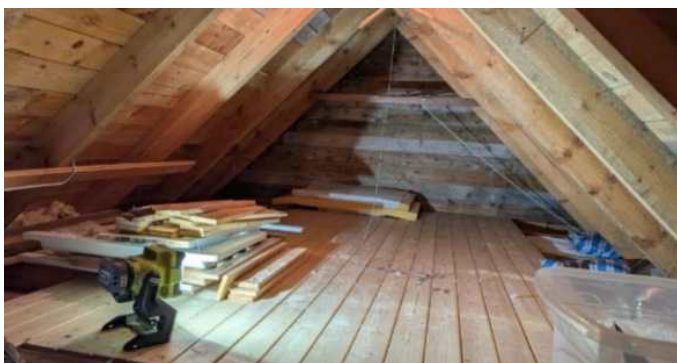
Sperretakkonstruksjon og bærende undertak (panel/ taktro). Bildet tatt av eier.

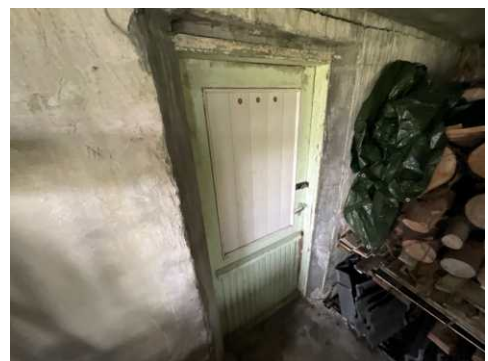
Kjellerdør tar i karm. Løst håndtak.

Kjellerdør.

Dørene er av eldre dato; og det vil være naturlig med utskiftninger ved rehabilitering av boligen.

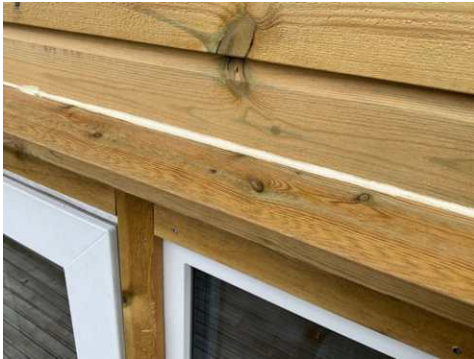
Fuget over dør.

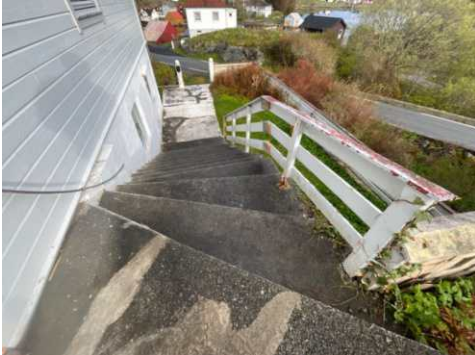
Store, åpne felt (ca. 25 cm mellom rekkverk og trappetrinn).

Anbefales å montere rekkverk, håndløpere og redusere åpninger mellom opptrinn.

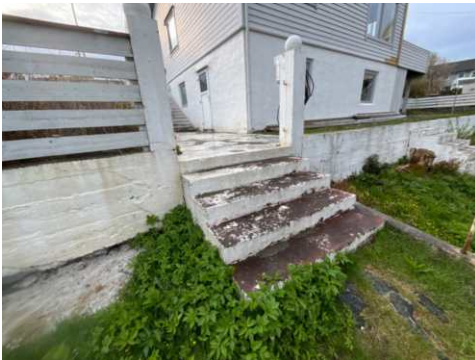
Betongtrapp uten rekkverk.

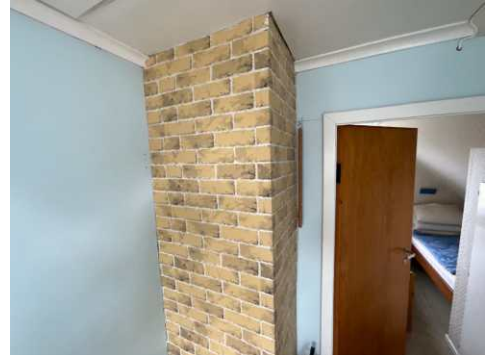
Tapet på pipeløp.

Videre bruk anbefales kontrollert av feier eller fagkyndig installatør.

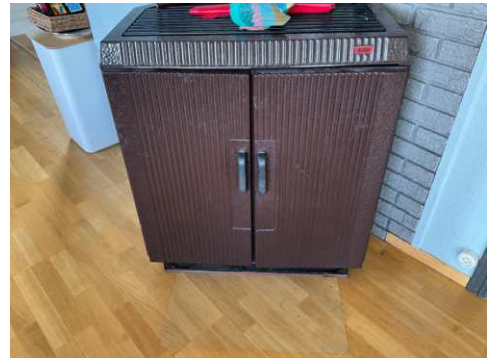
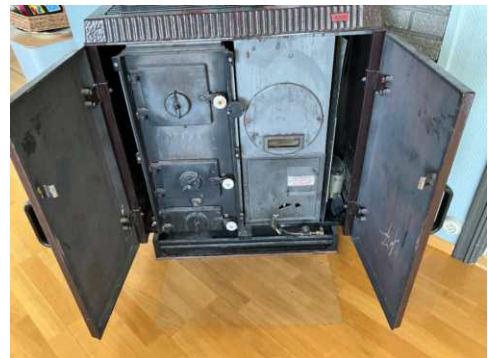
olje/ parafinfyrt ildsted.

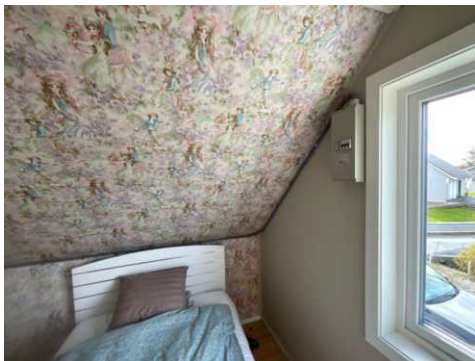
Hovedinntak på soverom, sør.

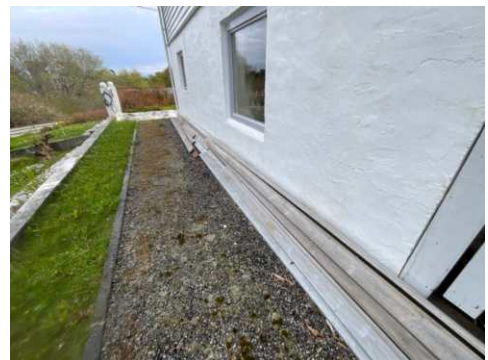
- Det mangler, eller på grunn av alder er det sannsynlig at det mangler, utvendig fuktsikring av grunnmuren ved kjeller/underetasje.
- Mer enn halvparten av forventet levetid på drenering er overskredet.

Grus/ pukk fungerer som drenerende masser.

- Tiltak for redrenering rundt boligen kan ikke utelukkes.
- Overvåk tilstanden jevnlig. For å få tilstandsgrad 0 eller 1 må dreneringen skiftes ut, men tidspunktet for når dette er nødvendig er vanskelig å si noe om.

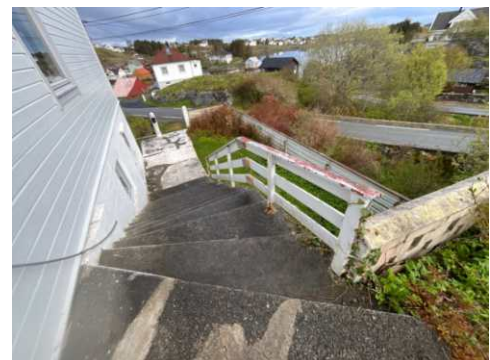
Kupert terreng.

Fall på terreng med helning 1:50 i avstand på 3 meter ut fra grunnmur, anbefales
