# Tilstandsrapport

Enebolig

Blessomveien 18, 1709 SARPSBORG

Rapportdato: 30.06.2026

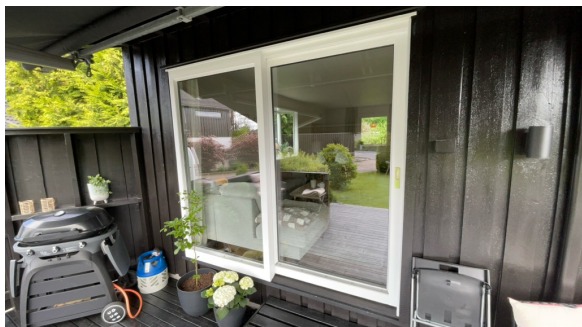
## TG 3 Balkonger, terrasser og rom under balkonger

- Det er påvist fukt-/råteskader i konstruksjonen.

Eier opplyser at det er registrert lokal råte over en strekning på ca. 70 cm i en gulvbjelke. Det opplyses at skadet område er tildekket ved at det er montert et bord utenpå bjelken. Omfanget av råteskaden og eventuell utbedring kunne ikke kontrolleres visuelt ved befaring, da konstruksjonen er tildekket. På bakgrunn av opplyst råteskade gis tilstandsgrad 3 etter NS 3600.

Råteskadet konstruksjon bør skiftes ut eller utbedres. Før tiltak gjennomføres anbefales konstruksjonen åpnet slik at skadeomfanget kan kartlegges og nødvendig reparasjon utføres.
