# Tilstandsrapport

Enebolig

Ryenveien 4, 1605 FREDRIKSTAD

Oppdragsnr.: 21001-1658

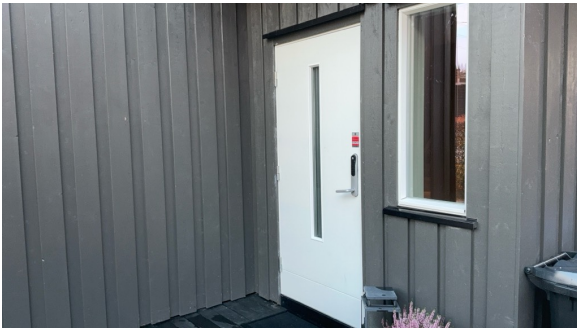
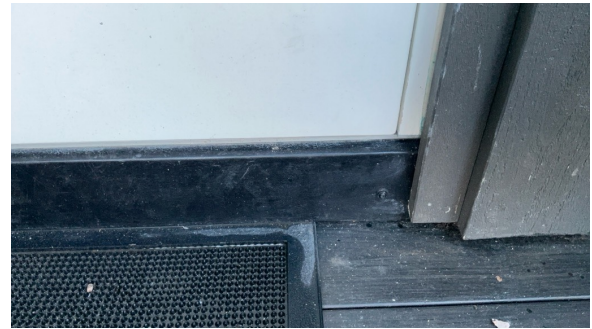
Bygningen har malt hovedytterdør med smartlås-system.

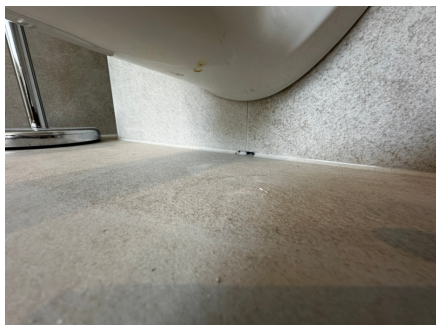
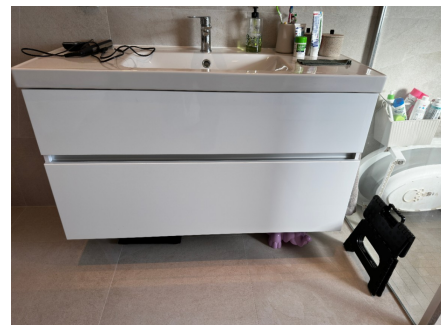
Rommet har innredning med nedfelt servant, veggmontert toalett, dusjvegger/hjørne, innredning med glatte fronter og opplegg for vaskemaskin.

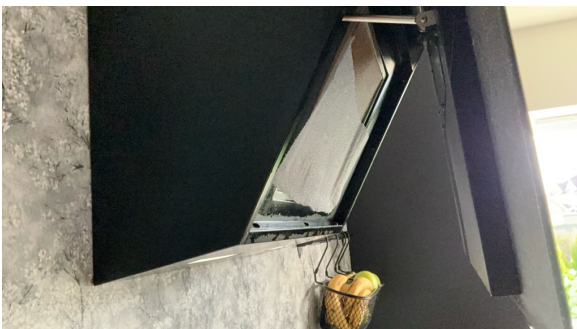
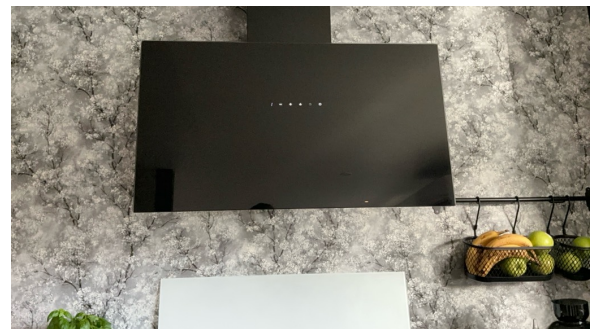
Det er kjøkkenventilator med avtrekk ut.

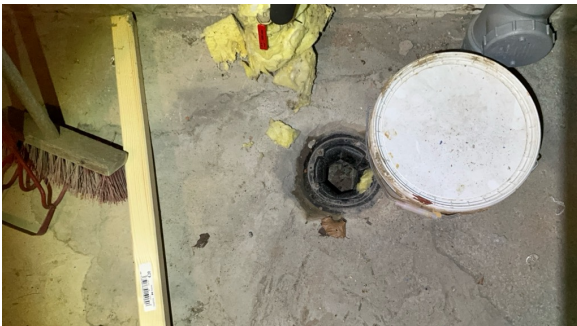
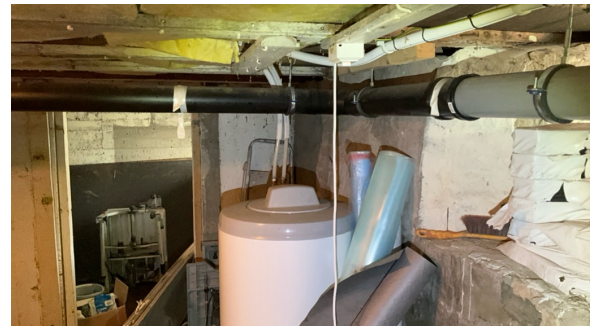
Plassert i krypkjeller/kjeller.

Selger opplyser om følgende:  
2018: : Ny varmtvannsbereder.
